Boulevard James-Fazy 15
1201 Genève

Conception 1997 - 1999

Réalisation 2001 - 2003

Valeur représentative et historique de grande importance, le bâtiment est restauré avec la volonté prioritaire de lui redonner son caractère d'origine.

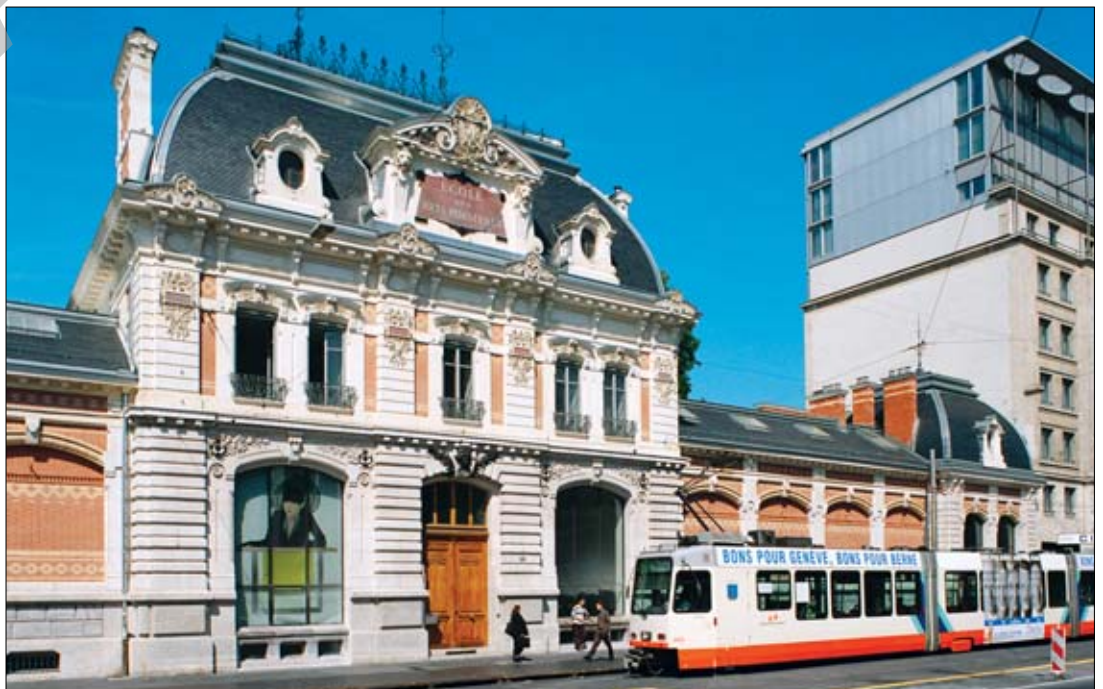
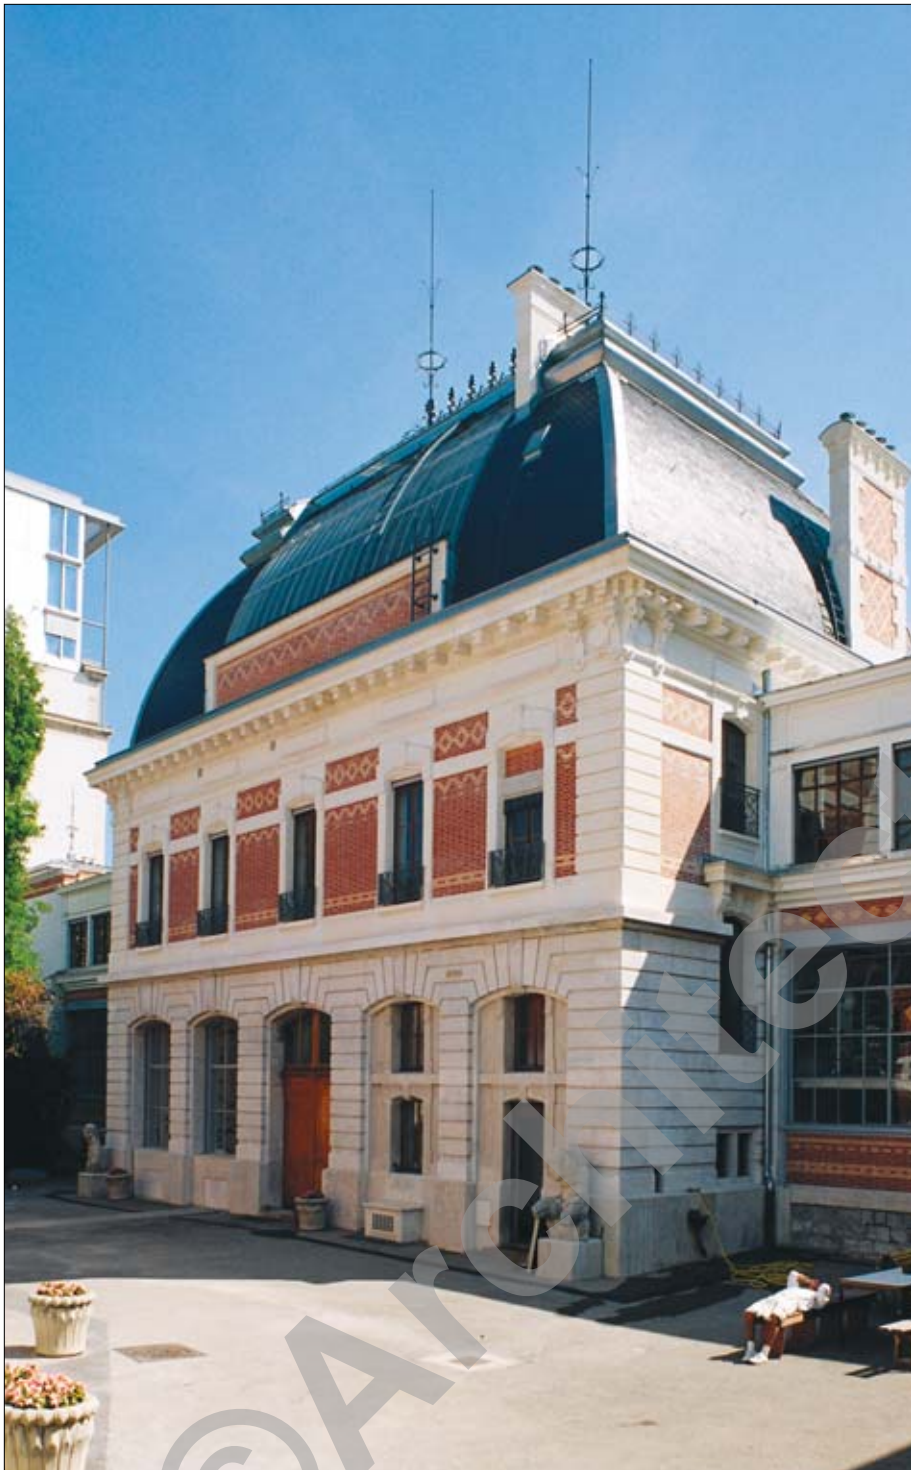
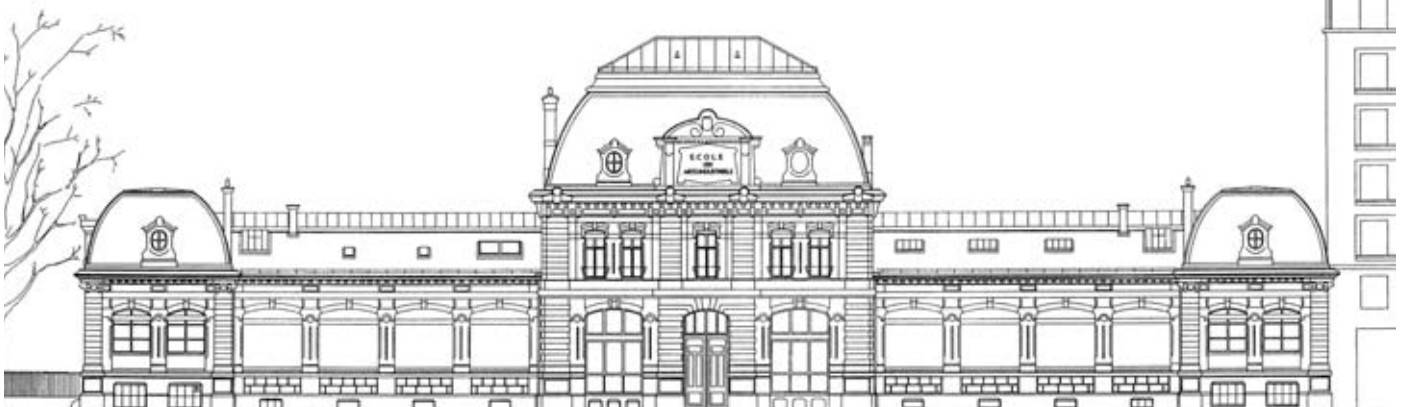
Façades et toitures avant rénovation

Assurer la pérennité et la valeur patrimoniale de l'édifice. La grande partie des composants de l'enveloppe n'avait jamais subi de rénovation majeure, à l'exception de la ferblanterie. De ce fait et par les effets liés à la pollution, certaines surfaces, mais aussi des éléments substantiels, se trouvaient assez gravement altérés et appelaient à une intervention d'importance. Le programme définit la restauration en profondeur des façades et toitures, auxquels il convient d'ajouter les travaux intérieurs liés aux interventions sur l'enveloppe.

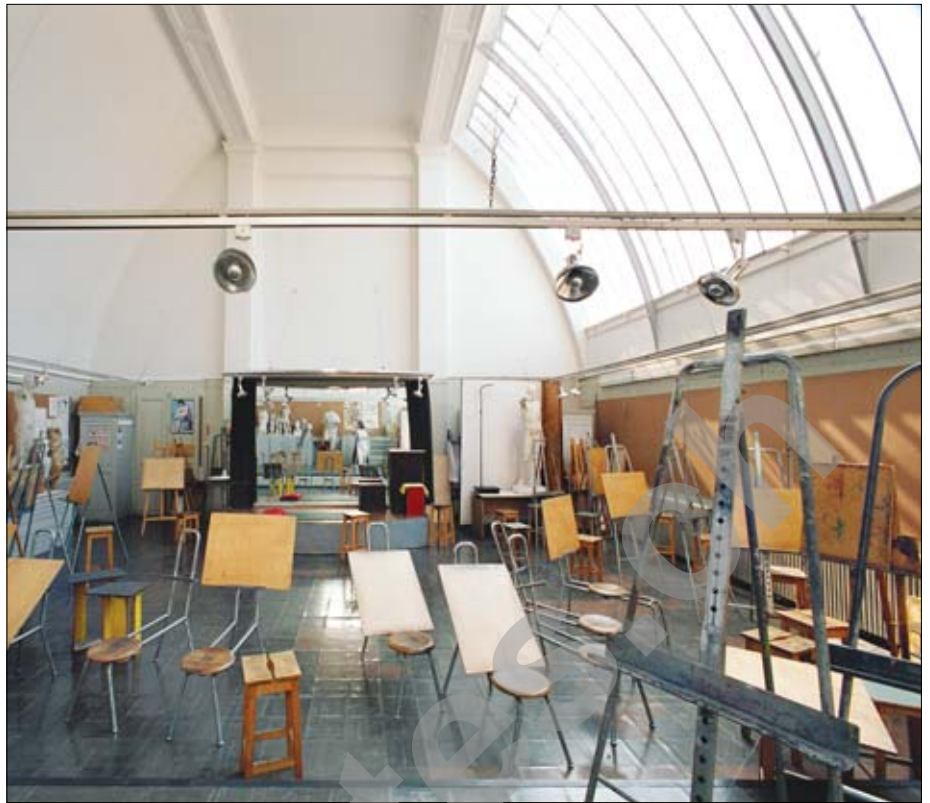
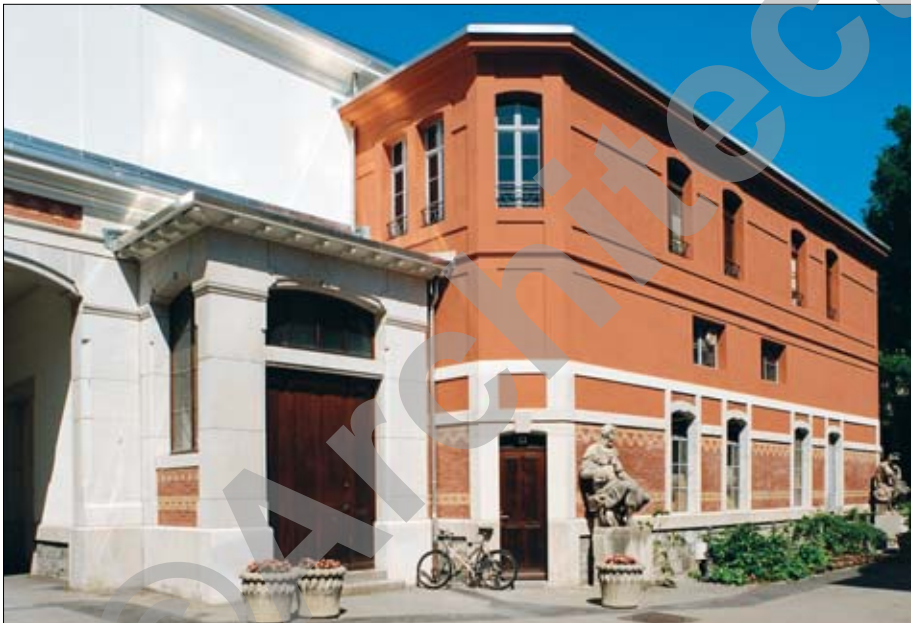
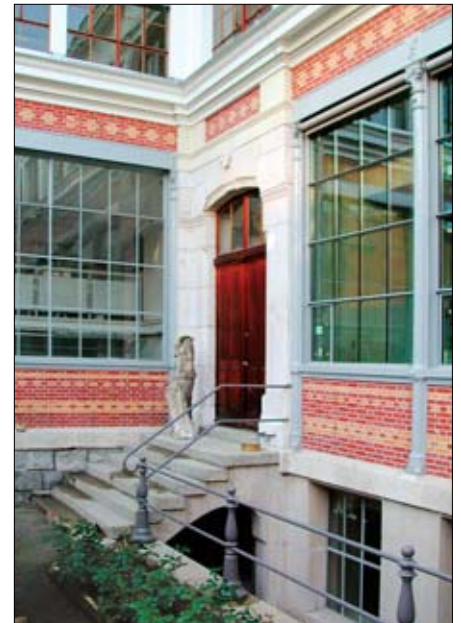
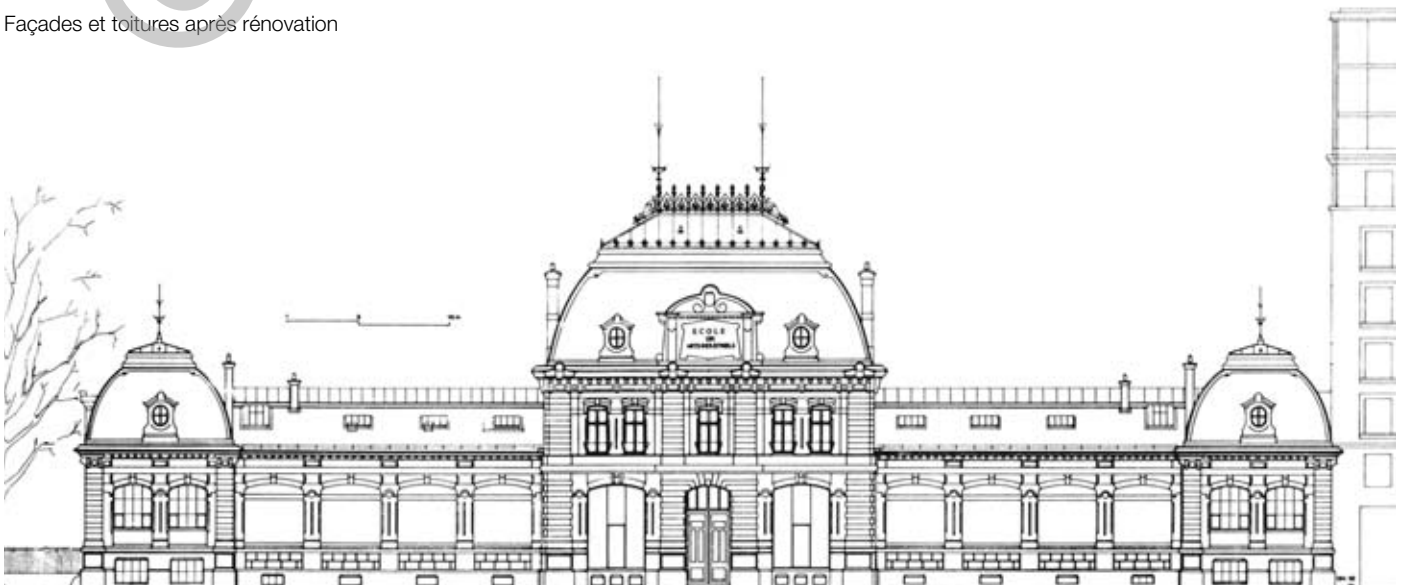
Façades et toitures après rénovation

Les façades opaques en pierre de taille sont restaurées et certaines parties, trop endommagées, entièrement reconstituées, tandis que fenêtres, lucarnes, menuiseries en sapin, serrureries, verrières, charpentes et couvertures retrouvent individuellement une nouvelle force d'expression dans la composition d'ensemble.
