# CHEMIN DE LA REDOUTE 4-10

RÉNOVATION

Nyon - VD

**Rénovation d'un complexe d'habitation après 30 ans de service.**

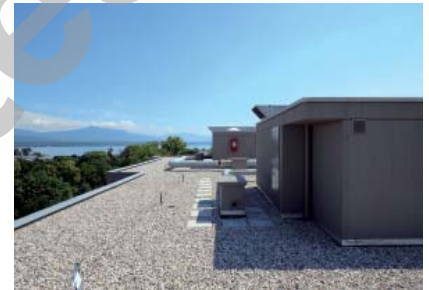
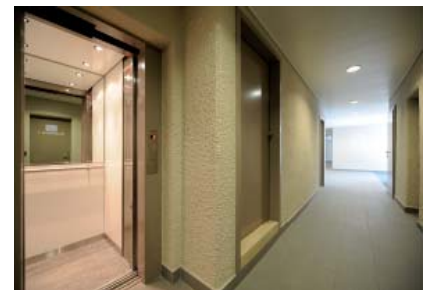
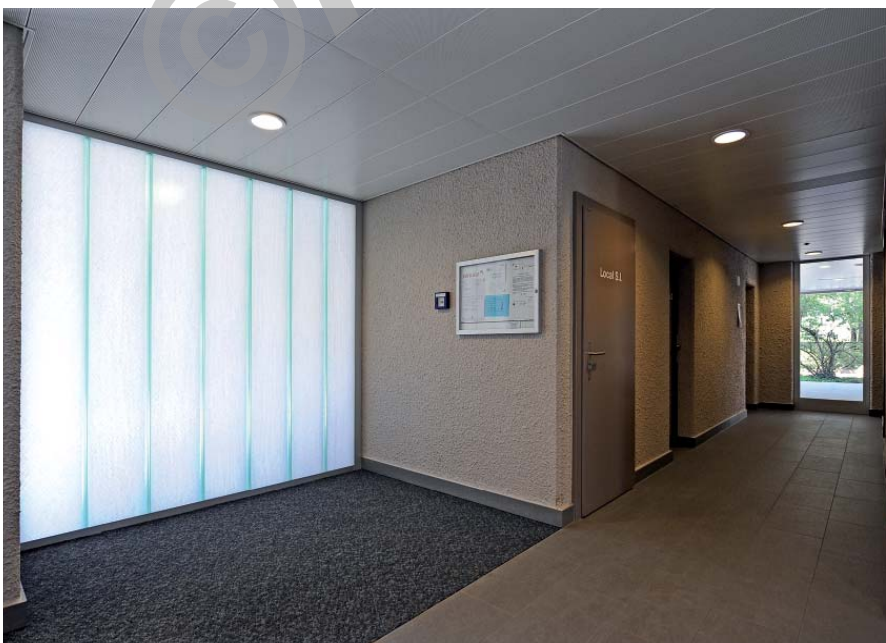
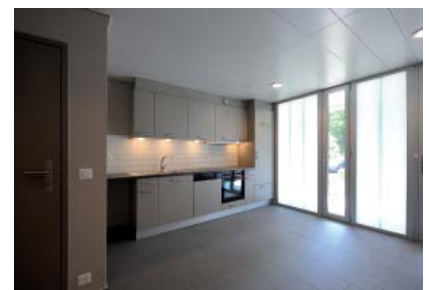
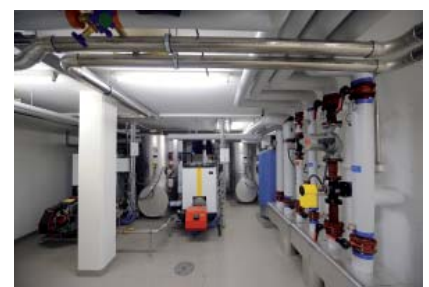
Photos: Rénovation simple mais efficace, donnant une nette plus-value à l'immeuble et un gain en confort à ses locataires.
