LA POSTE TIVOLI

RÉNOVATION DE L'ENVELOPPE

FRIBOURG - FR

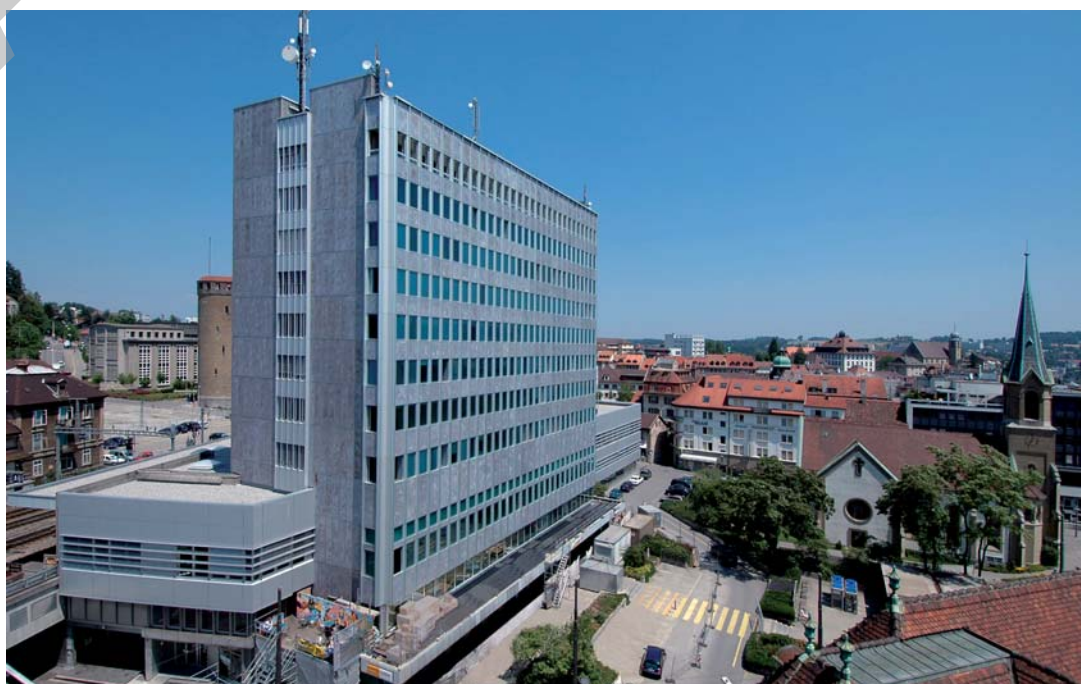
Les façades-rideaux, entièrement restaurées, présentent à nouveau les reflets moirés provoqués par les plaques en fonte d'aluminium utilisées pour parer les contrecœurs. Cette option peu courante méritait, de l'avis général, d'être maintenue.

Avec les années, le matériau présentait une oxydation de surface à laquelle se mêlaient des salissures tenaces résultant de l'exposition à l'atmosphère urbaine et aux intempéries, atteintes notablement augmentées en raison de la proximité des voies ferrées. La solution adoptée consiste à un démontage/remontage après traitement industriel par bain d'acide.

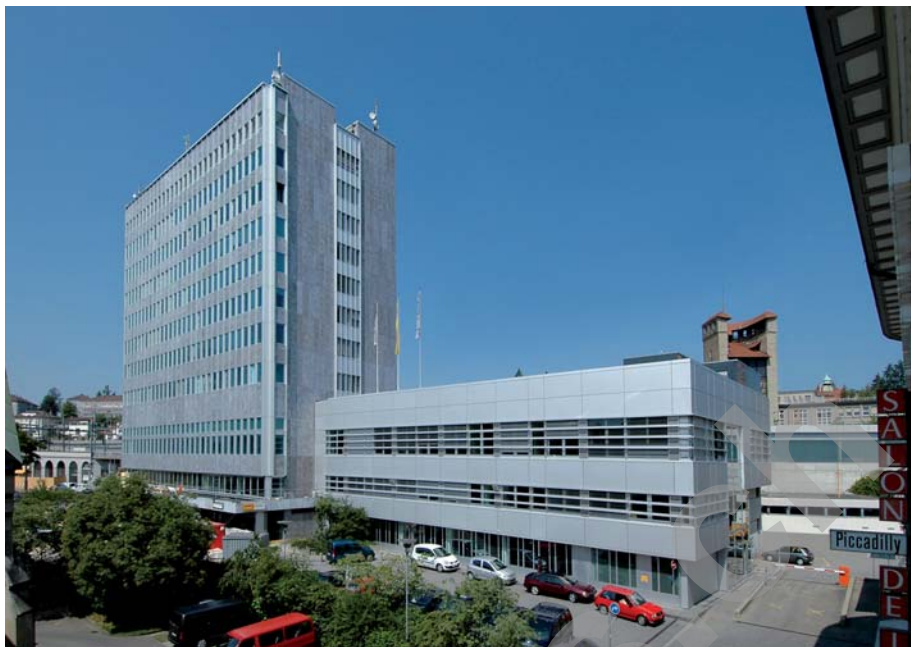
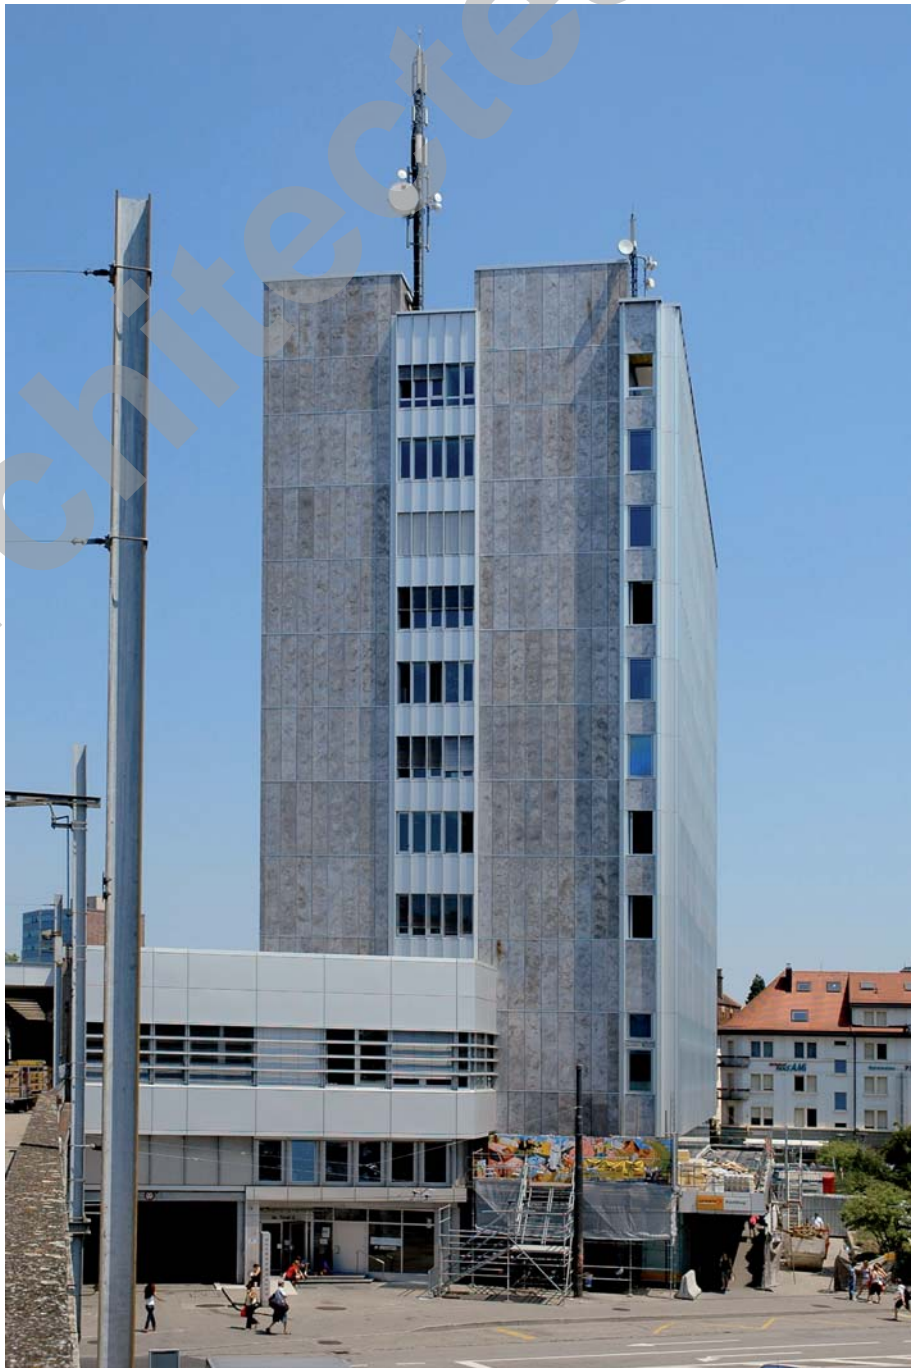
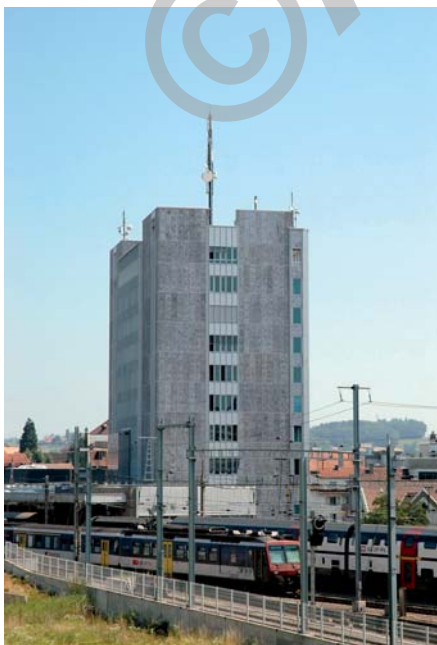
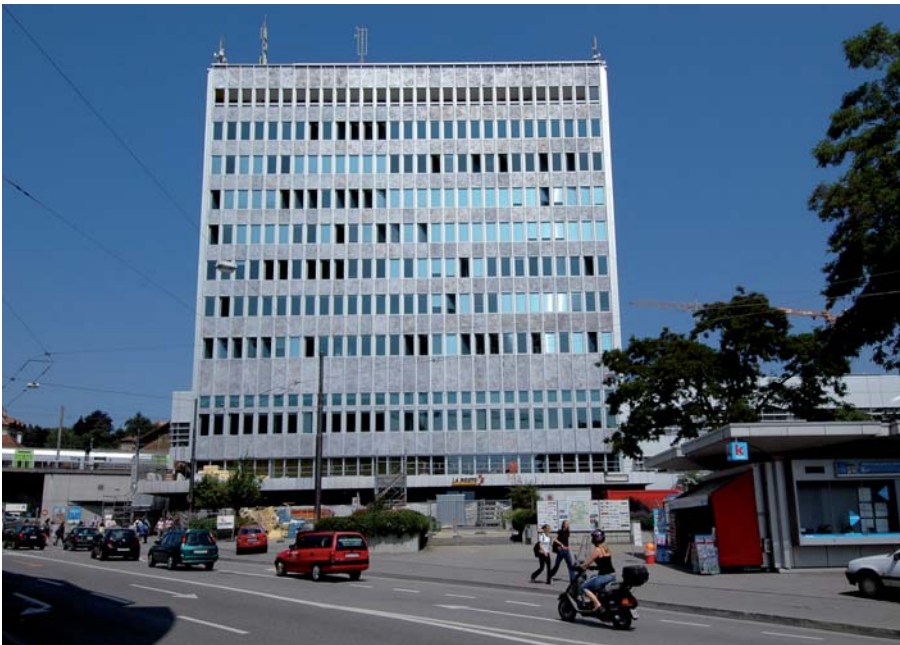
La difficulté la plus marquante de l'opération consistait à assurer le désamiantage des colonnes verticales en profilés métalliques qui assurent à la fois la reprise des descentes de charges verticales et le support d'accrochage des façades-rideaux.

Ce travail devant s'effectuer au voisinage de locaux en exploitation, la solution adoptée a consisté à isoler les volumes intérieurs par construction d'une paroi en bois, provisoire et étanche. Un lai étanche étant disposé sur la face externe de l'échafaudage, le volume isolé ainsi créé pouvait être mis en dépression permanente, l'air aspiré étant filtré de façon à récupérer toutes les particules en suspension.
