Maître de l'ouvrage
NCR
Personalversicherung der
National Register Kassen AG

Coordonnées
Chemin du Furet 10-12
1018 Lausanne

SITUATION / PROGRAMME

Élément majeur du concept : le dialogue. Trois axes principaux d'intervention caractérisent la mise en œuvre du projet: la rénovation de la toiture et des façades, l'agrandissement des balcons et le remplacement des cuisines pour les adapter aux exigences modernes et finalement la rénovation des entrées et cages d'escaliers.

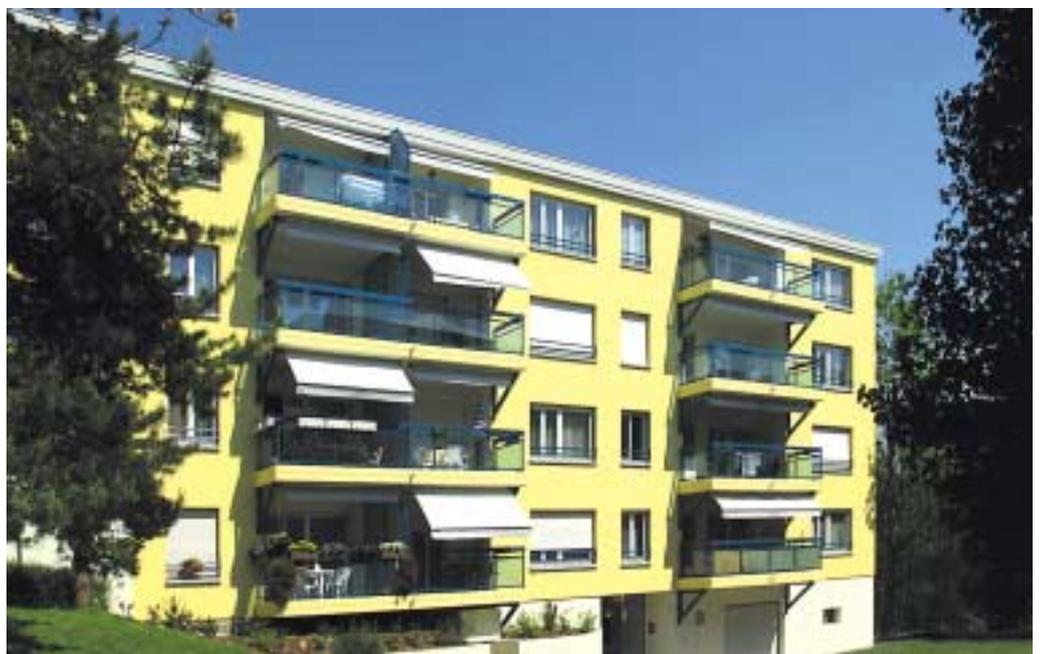
Photos

Constructions modestes du début des années 70, les deux bâtiments retrouvent valeur intrinsèque et confort pour leurs occupants, après une opération de rajeunissement rapidement conduite.
