Maître de l'ouvrage
Winterthur Leben
General-Guisanstrasse 40
8401 Winterthur

Entreprise totale
Steiner SA
Rénovation Région Ouest
Route de Lully 5
1131 Tolochenaz

Coordonnées
Rue de Champ-Fleuri 6 à 22
1022 Chavannes-près-Renens

SITUATION - PROGRAMME

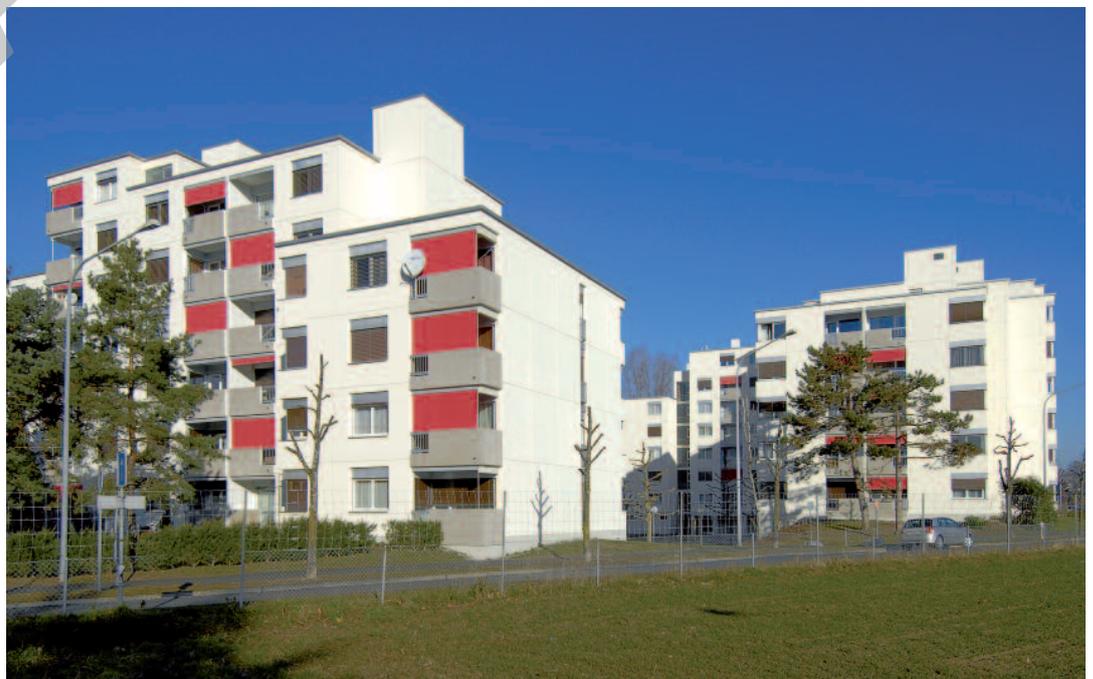
Photos

Grand ensemble locatif et confort de vie développé: les bâtiments de Champ-Fleuri remis à niveau sur les plans technique et fonctionnel assurent un habitat de bonne qualité.
