CENTRE DE CHIRURGIE AMBULATOIRE

AVENUE DE BEAUMONT 24 C et D

Lausanne - VD

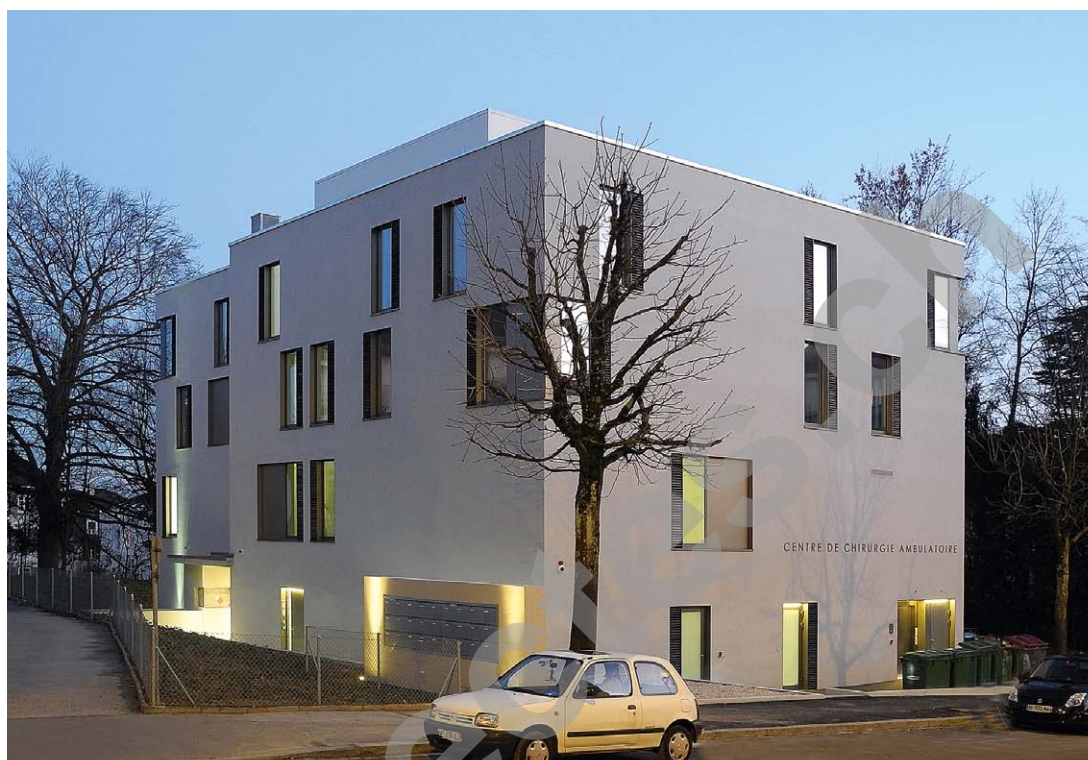
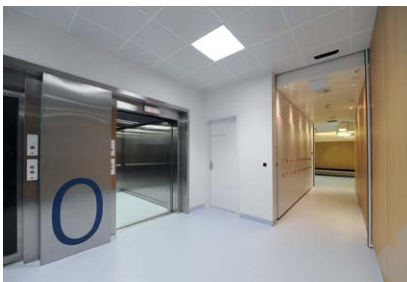
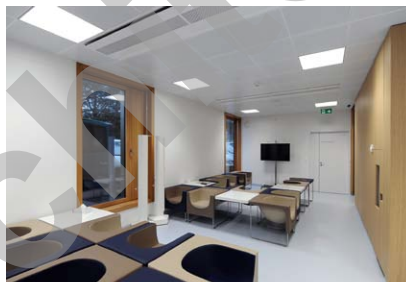
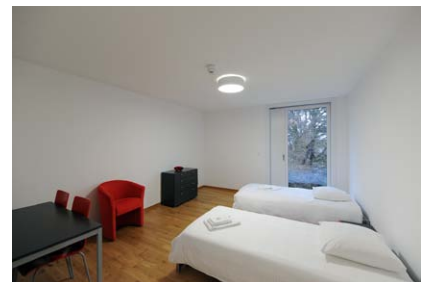
Photos

La nouvelle clinique de Beaumont forme une entité compacte et moderne au service du CHUV.
