Maître de l'ouvrage
UEB Union European Bank

Entreprise générale
Unirenova SA
rénovations et transformations
quai du Seujet 34
1201 Genève

Coordonnées
Rue François-Bonivard 10
1201 Genève

HISTORIQUE / SITUATION

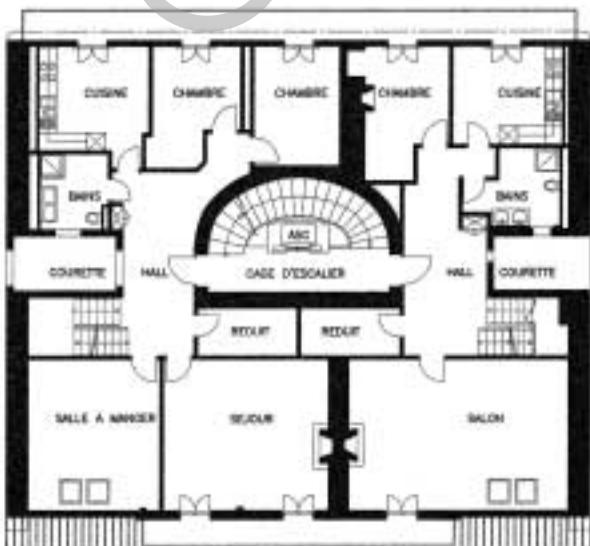
6ème étage

La réalisation du programme explicité ci-avant a valu aux responsables de l'exécution quelques difficultés particulières, liées à des exigences complémentaires fixées par le client : il s'est notamment agi d'organiser les travaux de telle sorte que les volumes du sixième étage et des combles soient aménagés en duplex, tout en réservant, dans la chronologie des travaux, une priorité à la terminaison des bureaux destinés à l'usage bancaire.
