BOULEVARD JAMES-FAZY 6-8-10 À GENÈVE

OUVRAGE GE-53

1201 GENÈVE

RÉNOVATION

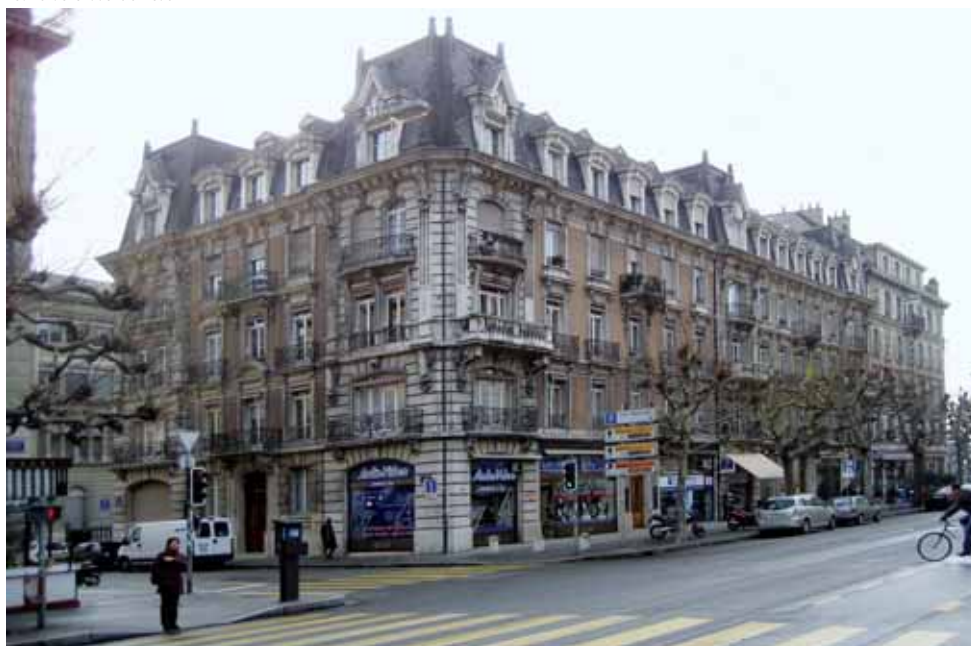
Bâtiment avant transformation
