# VICTOR-RUFFY 79-81 ET SALLAZ 80

RENOVATION - LAUSANNE-VD

Conception 1999

Réalisation 1999 - 2000

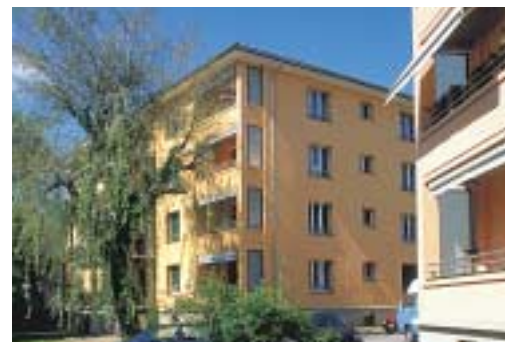
*Parenté d'expression et modernisation de l'image des bâtiments : la refonte globale du groupe d'immeubles s'inscrit dans une démarche cohérente d'un bout à l'autre.*

Le projet retenu pour réalisation en maintenant les locataires des appartements dans leurs logements, propose des solutions intéressantes pour la nouvelle distribution des volumes, incluant notamment la création de balcons en profilés d'acier, rapportés en façades et générateurs d'intéressantes surfaces supplémentaires.

Cette option représente la seule mesure de nature à changer la volumétrie générale des immeubles. Les autres interventions visibles de l'extérieur concernent la réfection des façades par enveloppement périphérique isolant, avec crépissage synthétique de couleur différenciée - mais dans des tons communs - pour chacun des bâtiments.

Les vitrages sont également remplacés : en PVC pour les logements, ils sont réalisés en profilés d'acier à rupture de ponts thermiques dans les cages d'escaliers. Le traitement de l'enveloppe est achevé par la révision des couvertures en tuiles et le changement
