PARC DE LA ROUVRAIE 8-10-12

RÉNOVATION DE L'ENVELOPPE DU BÂTIMENT

Lausanne - VD

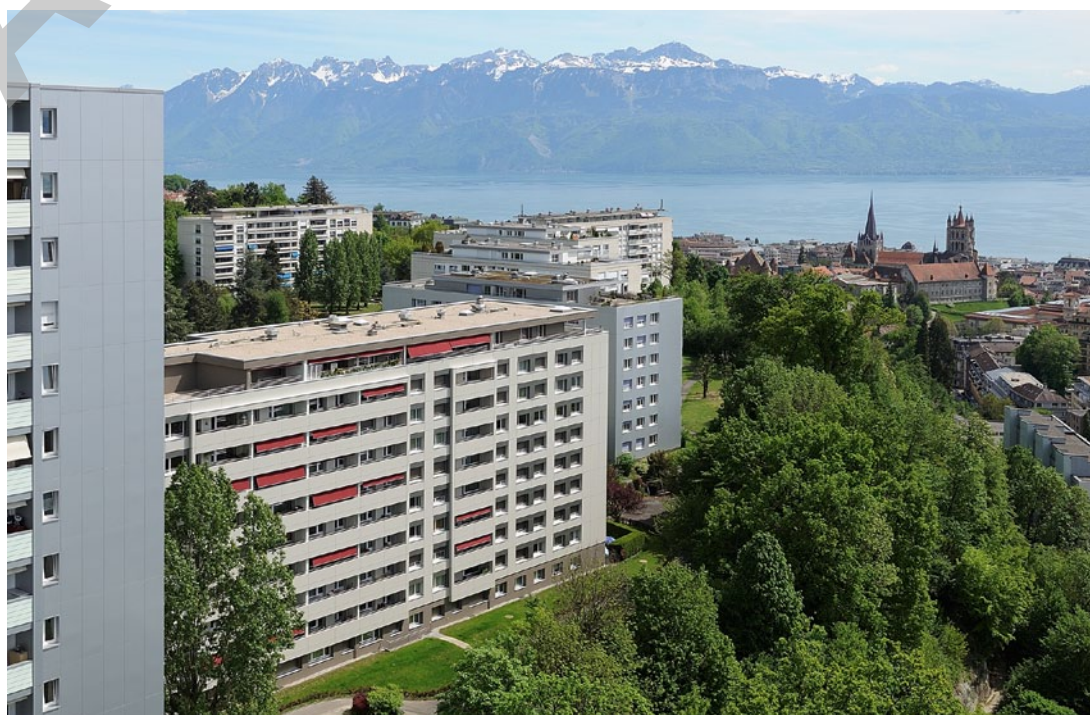
Façade avant travaux

au mode constructif préfabriqué, sans aucune isolation des façades. L'intervention importante, en vue de remettre l'immeuble au niveau des standards énergétiques actuels, assure également, après 40 ans de service, la restauration d'image nécessaire et la valorisation du parc immobilier de Swiss Life.

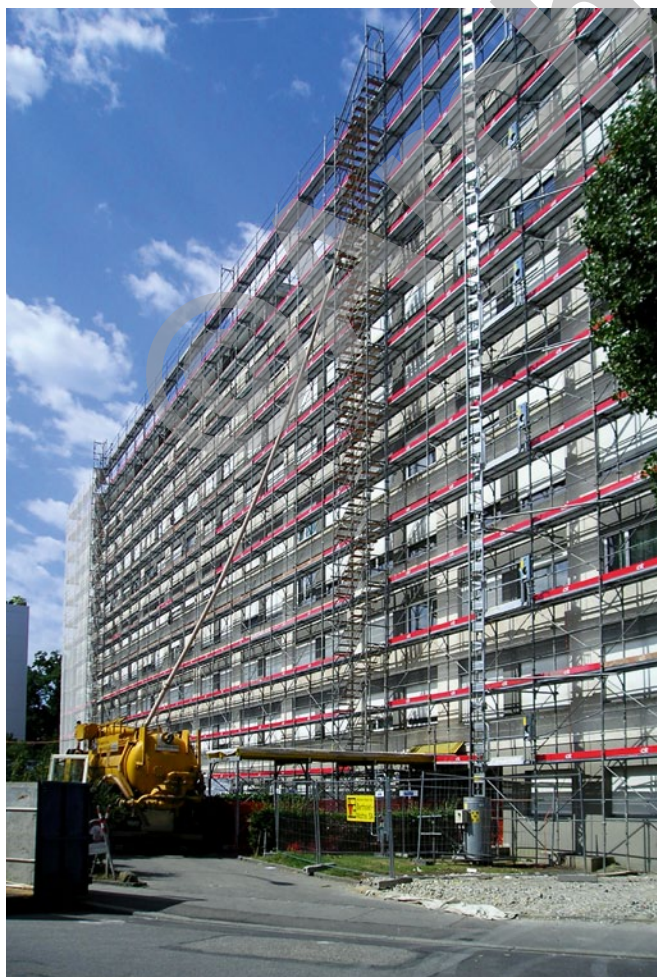
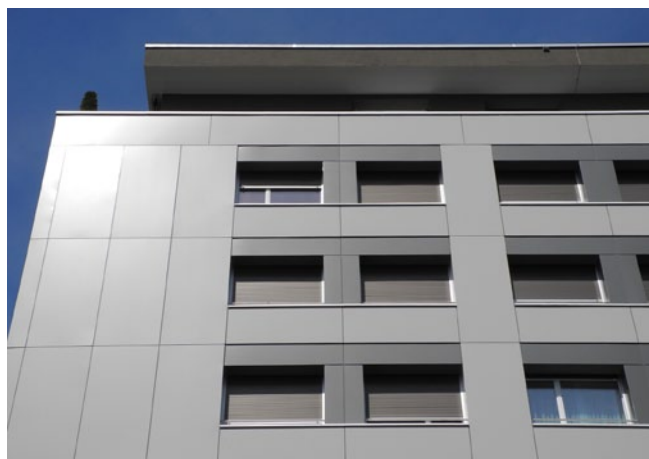
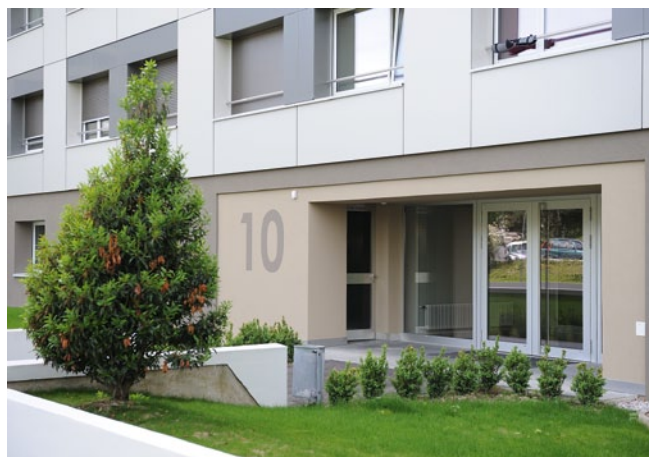
Photos

L'enveloppe totalement refaite permet à la fois l'amélioration du bilan énergétique et celle de l'image du bâtiment.

Les façades sont toutes revêtues d'une nouvelle isolation périphérique en panneaux de laine de verre, recouverte par une façade ventilée en plaques Alucobond, excepté en attique et au rez où l'isolation est recouverte d'un crépi. Les nouvelles fenêtres sont à triple vitrage et les stores sont remplacés. De plus, le tout présente l'avantage d'une excellente aptitude au vieillissement, les plaques d'aluminium thermolaqué offrant d'intéressantes capacités d'autonettoyage. A l'extérieur, les parterres végétalisés sont réaménagés, de même que les drains périphériques et les chemins d'accès. Les travaux ainsi réalisés ont redonné une nouvelle jeunesse au bâtiment. Du démarrage des travaux le 6 juin 2011 à la remise de l'ouvrage le 10 décembre 2011, le planning des travaux a été étudié dans le détail avec une planification jour par jour, pour tenir un délai de réalisation très court, compte tenu des difficultés d'accès, d'une place de stockage limitée et d'un immeuble occupé à 100%.
