# QUAI DE LA POSTE 12

RÉNOVATION TOITURE ET FENÊTRES

Genève - GE

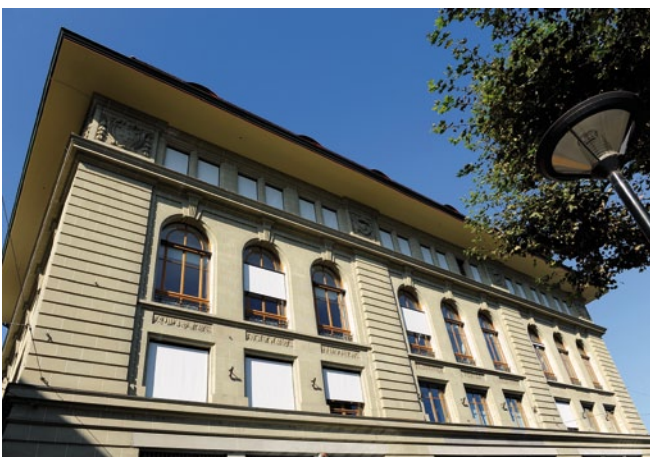
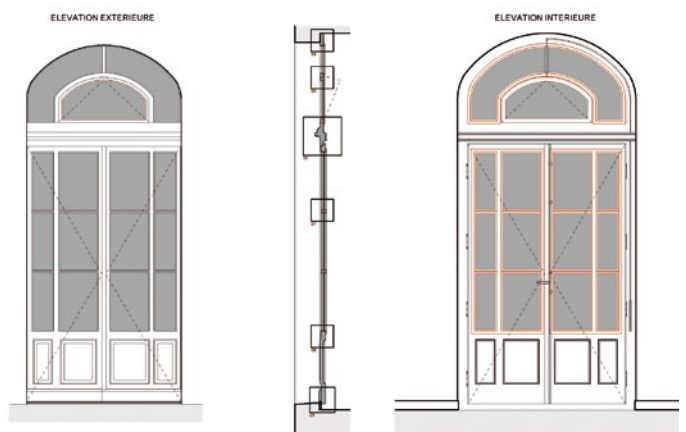
### Photos

Imposant par ses dimensions comme par sa nature, le bâtiment constitue un élément majeur du quartier et son image traditionnelle, de haute qualité, est maintenue après une intervention étudiée avec soin.
