REHABILITATION DES IMMEUBLES RUE DE NEUCHATEL 37 ET 39 YVERDON-LES-BAINS - VD

Etude
 de réhabilitation: 1997

Travaux: 1998

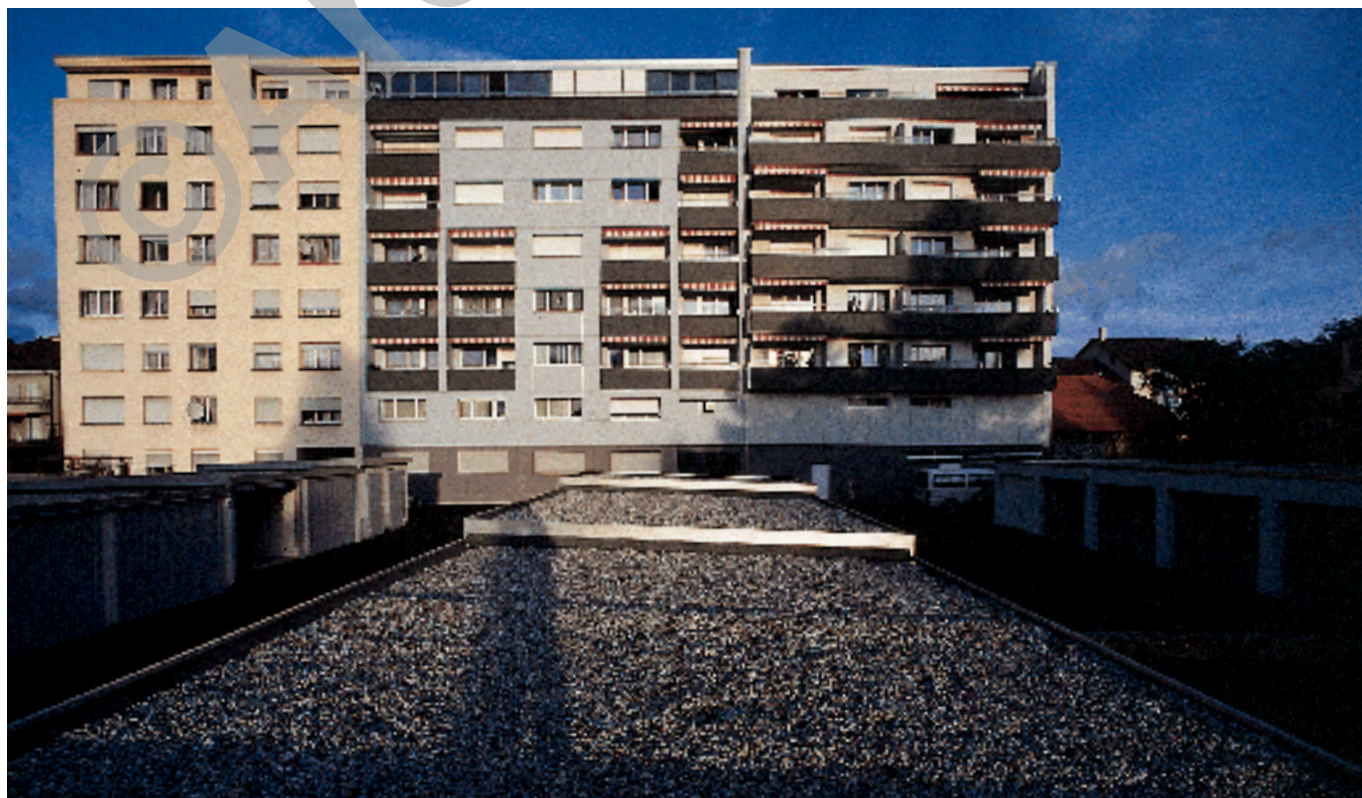
Photos

Remise à neuf technique et nouvelle qualité d'expression pour des immeubles de quelque vingt-cinq ans.
