# HELVETIA-PATRIA

## YVERDON-LES-BAINS - VD

### Restauration lourde avec maintien des habitants dans les immeubles.

### Nouvelle expression architecturale et amélioration qualitative d'ensemble.

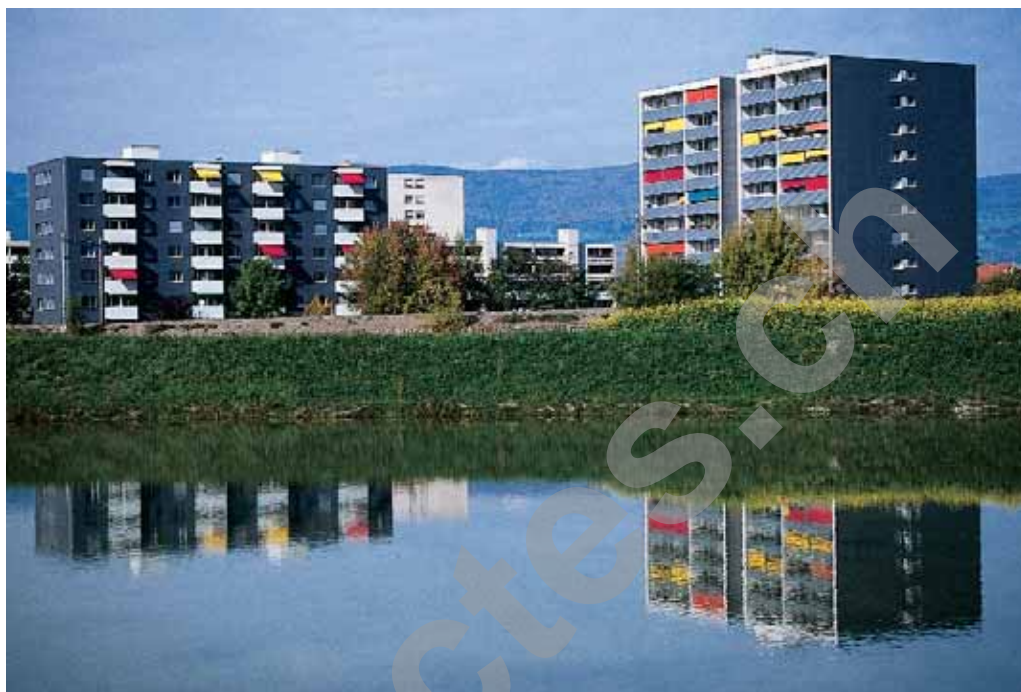
- 1 Vue générale
- 2 Bâtiment n° 72, façade est
- 3-5 Contraste des matériaux
- 6 Entrées bâtiment 68-70
- 7 Etat antérieur
- 8 Montage-projet
- 9 Réalisation
- 10-15 De l'idée à la réalisation
- 16 Animation, façade nord, bâtiment 68-70

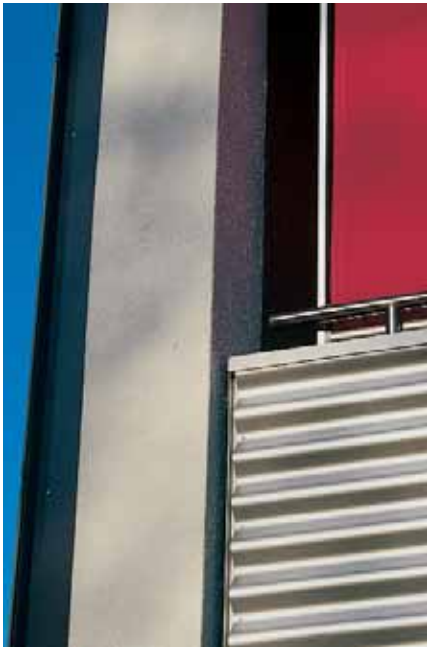
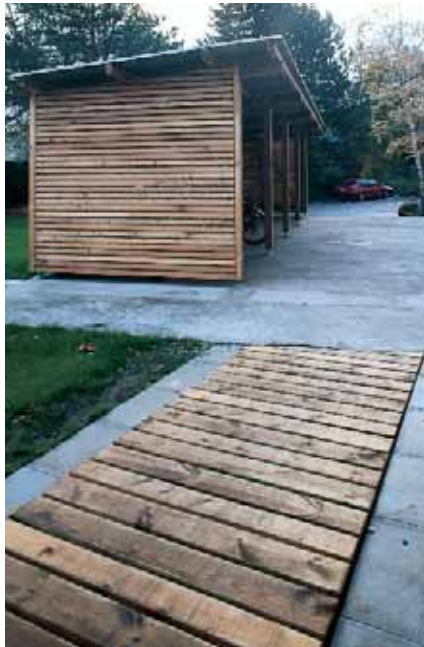
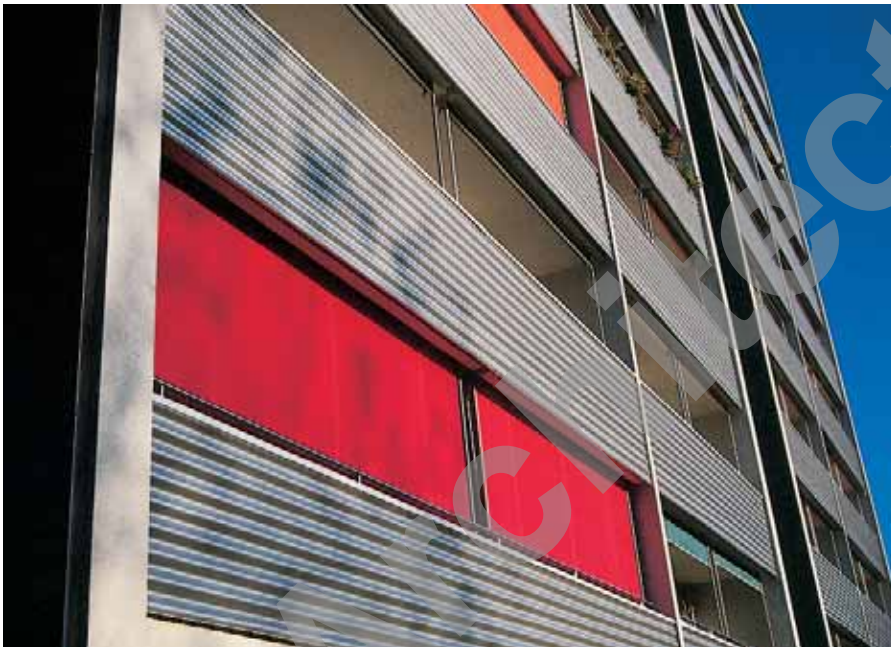
Ainsi, la tour est décomposée en trois éléments: socle, faces latérales et balcons, chacun recevant un traitement différent tout en se trouvant au contact immédiat des autres: la tôle ondulée renforce l'horizontalité des balcons et sa brillance contraste avec les grandes faces latérales, traitées en Eternit anthracite. Enfin, la peinture gris clair du socle remonte le long des balcons.

Pour répondre à ces critères réunis, on a opté pour l'"emballage" des immeubles au moyen d'une isolation de 80 mm, recouverte d'un bardage en plaques de fibrociment grand format, de 8 mm d'épaisseur, fixées à une sous-structure ménageant un vide de ventilation.

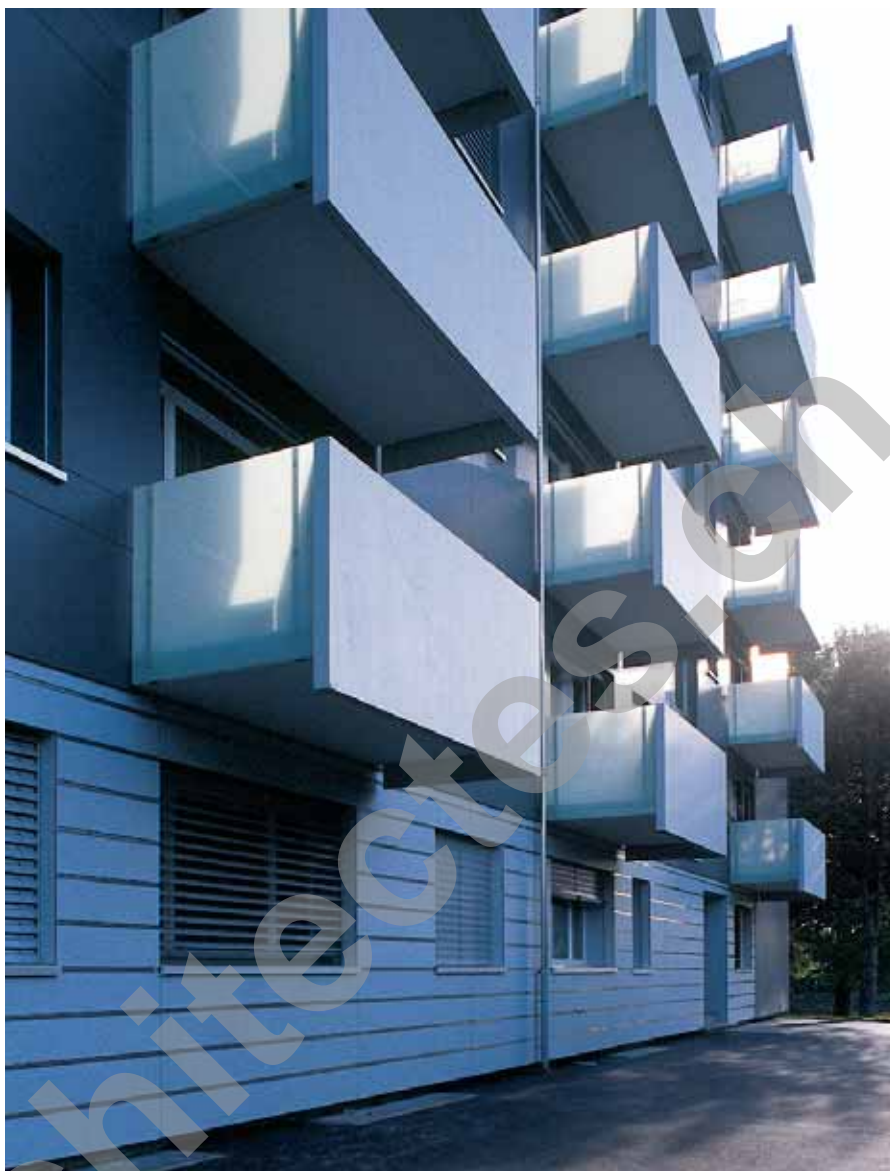
16

Le jeu aléatoire des toiles de tente de différentes couleurs anime les façades qui, ainsi, changent en fonction des conditions d'ensoleillement.
