# LA FLORIMONTAINE

PETIT-LANCY - GE

## Situation-Programme

### Mise à niveau par des techniques éprouvées.

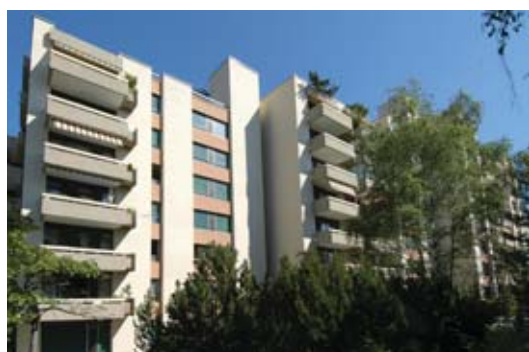
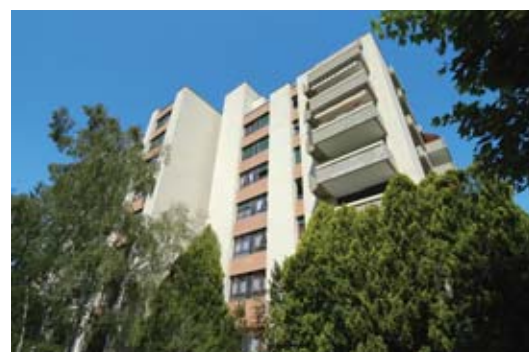
Regain d'expression et d'image pour des bâtiments représentatifs d'une époque et d'un mode de construire révolus.

Les éléments préfabriqués ont fait l'objet d'un lavage à haute pression et le béton dégradé a ensuite été piqué jusqu'à mise à nu des armatures, qui sont traitées avant d'être ragréées au moyen d'un mortier spécial.

Un traitement de surface, inhibiteur de corrosion, est appliqué avant de passer, pour terminer, à une imprégnation hydrophobe, incolore, visant à protéger le béton contre les saletés et les mousses.

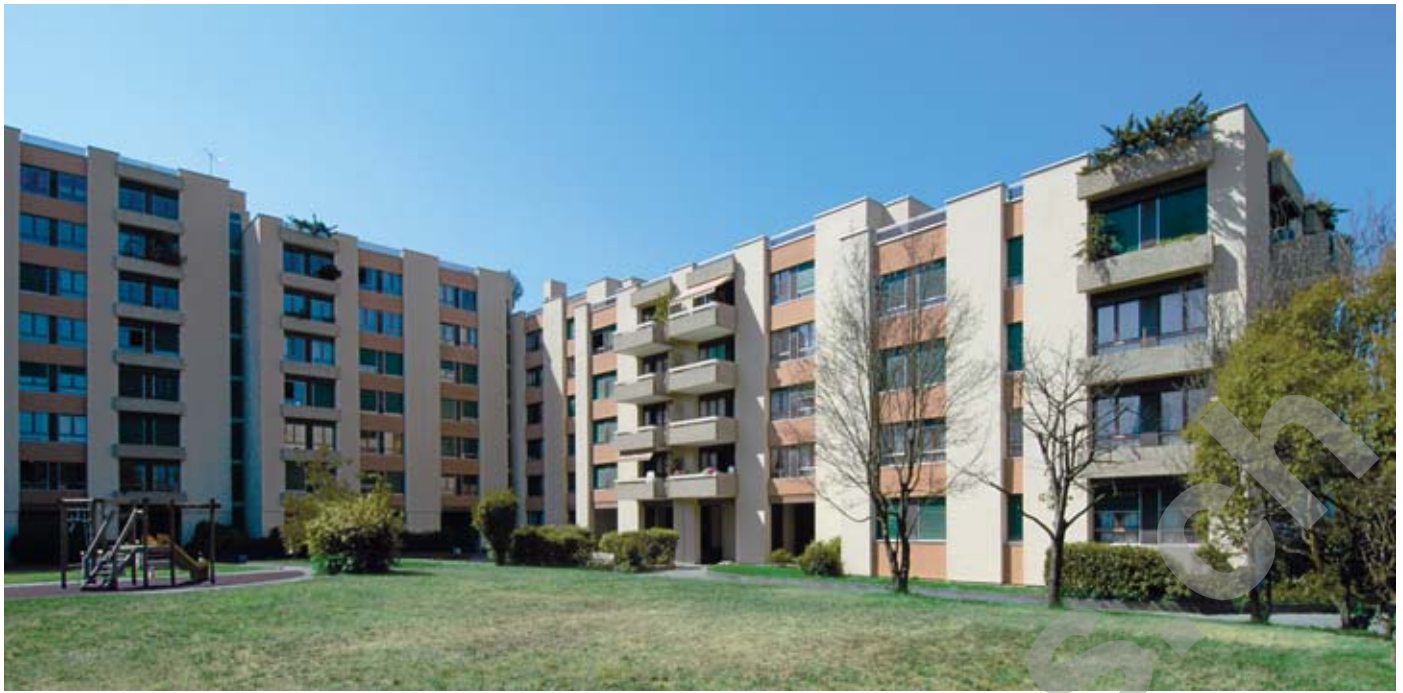
Les autres parties de façades sont également nettoyées avec soin, permettant de supprimer toutes les zones où se manifestent des décollements, avant de procéder à un enduisage complet, en sous-couche, et à l'application d'un nouveau crépi.

Le résultat de ce traitement permet de revitaliser l'ensemble de l'enveloppe qui, hormis les vitrages, est ainsi entièrement rénovée, et de redonner par là, non seulement un bon niveau de qualité à l'ensemble, mais aussi de lui redonner son image originale.
