PAVEMENT 5-7-9

ASSAINISSEMENT DE L'ENVELOPPE EXTERIEURE ET TRAVAUX DE CHAUFFERIE

LAUSANNE - VD

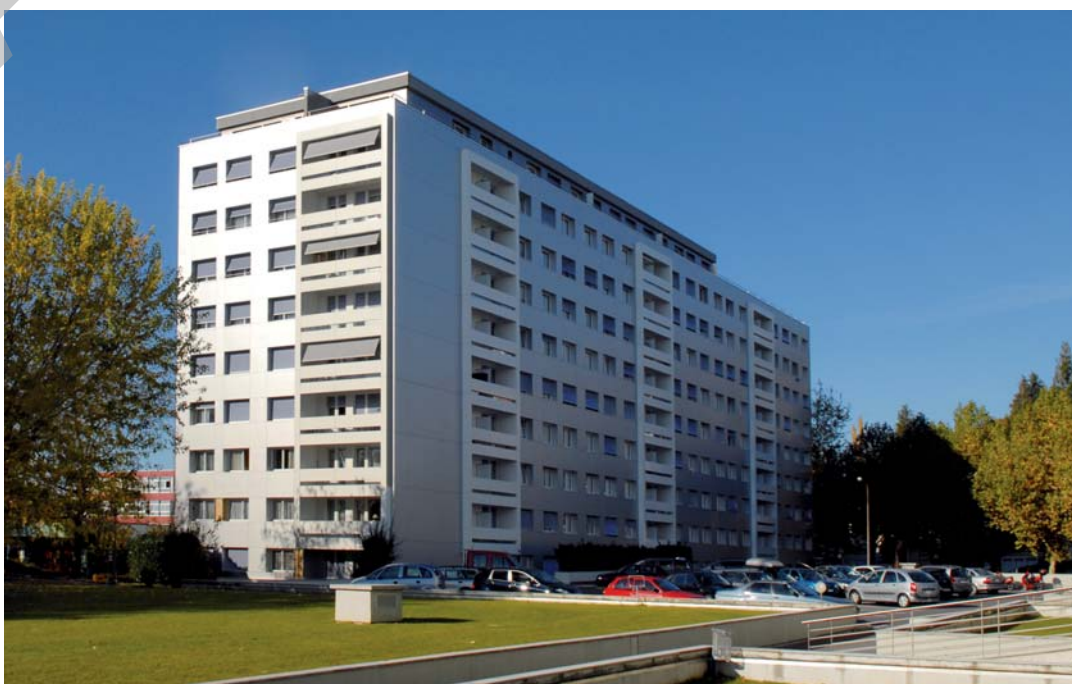
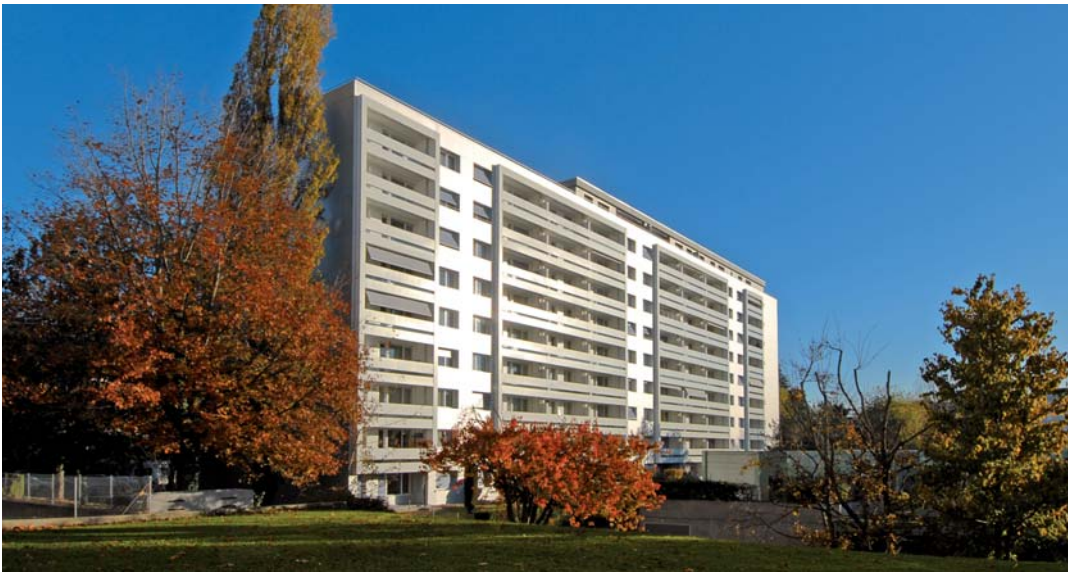
Photos

Après réfection, le bâtiment présente un bon aspect qualitatif et une image architecturale soignée, tirant le meilleur parti de sa volumétrie.

Le revêtement choisi, des panneaux isolants de laine de verre avec parements en Alucobond, garantit l'effet thermique recherché par l'enveloppement, ainsi qu'une qualité de surface de premier choix, à effet autonettoyant.

L'immeuble est désormais pourvu de vitrages à cadres PVC et de stores neufs. Sur les balcons, un revêtement étanche en résine synthétique assure le bon écoulement des eaux et empêche les coulures marquées en façades.
