IMD - NEW MEETING PLACE

NOUVEAU RESTAURANT ET CENTRE DE RÉCEPTION

LAUSANNE - VD

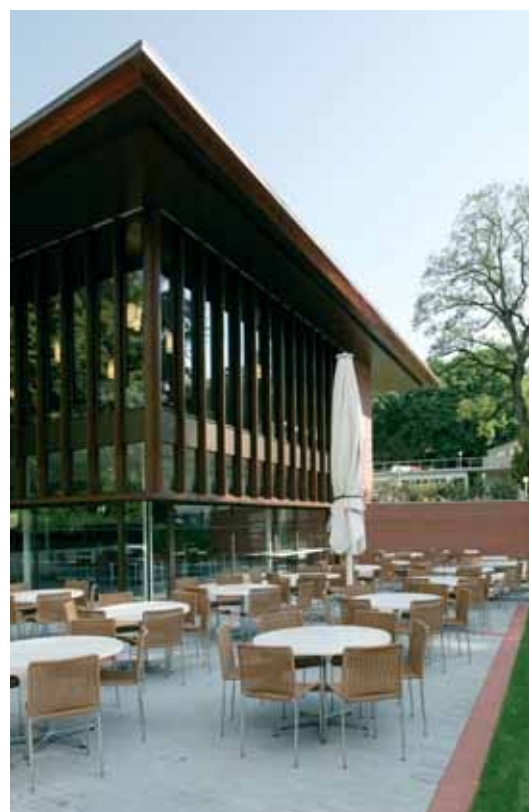
Plan du 1er étage

La vocation du nouvel édifice ne se limite pas, comme son nom l'indique, à la restauration. Le projet prévoit d'en faire un lieu de rencontres privilégié, pour favoriser les échanges et les contacts entre les participants aux cours, provenant du monde entier. Le premier étage, libre de colonnes, permet ainsi d'organiser des conférences ou des réceptions.
