# CLINIQUE ROMANDE DE READAPTATION DE LA SUVA SION - VS

## PROGRAMME

## PROJET

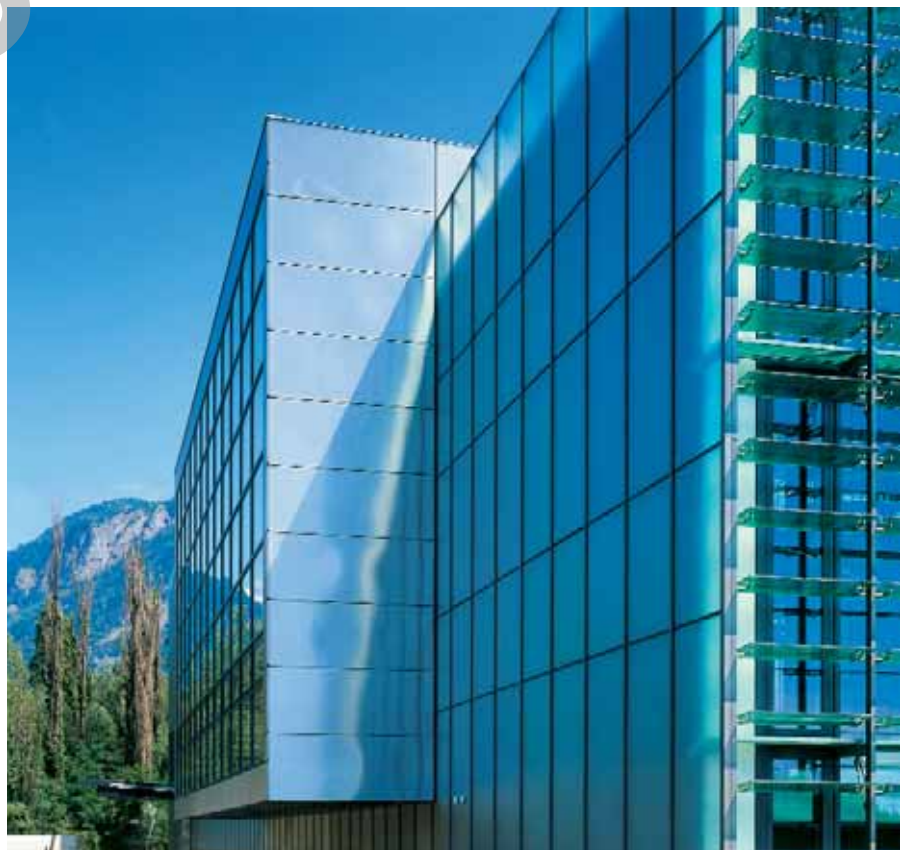
6

1. Entrée principale de la clinique
2. Vue générale depuis l'hôpital voisin
3. Les bâtiments des lits et de traitement
4. La cour intérieure
5. Espace de rencontre
6. Salle polyvalente: lamelles, verre et inox
7. Fontaine dans la cour intérieure
8. Corridor d'entrée
9. Chambre des patients
10. Cafétéria
11. Piscine
12. Corridor des chambres et œuvre d'art intégrée
13. Salle polyvalente
14. Passerelle du bâtiment thérapie
15. Hall du bâtiment administratif
16. Salle de gymnastique
17. Restaurant
- 18, 20, 21, 22 Détails de façade
19. Porte de balcon des chambres sans seuil
23. Le management du projet a permis une gestion optimale de celui-ci dans des délais restreints.
