CENTRE SCOLAIRE DE PERROSALLE

ASSAINISSEMENT PARASISMIQUE - OLLON

Réalisation : 2013 - 2014

Transformation

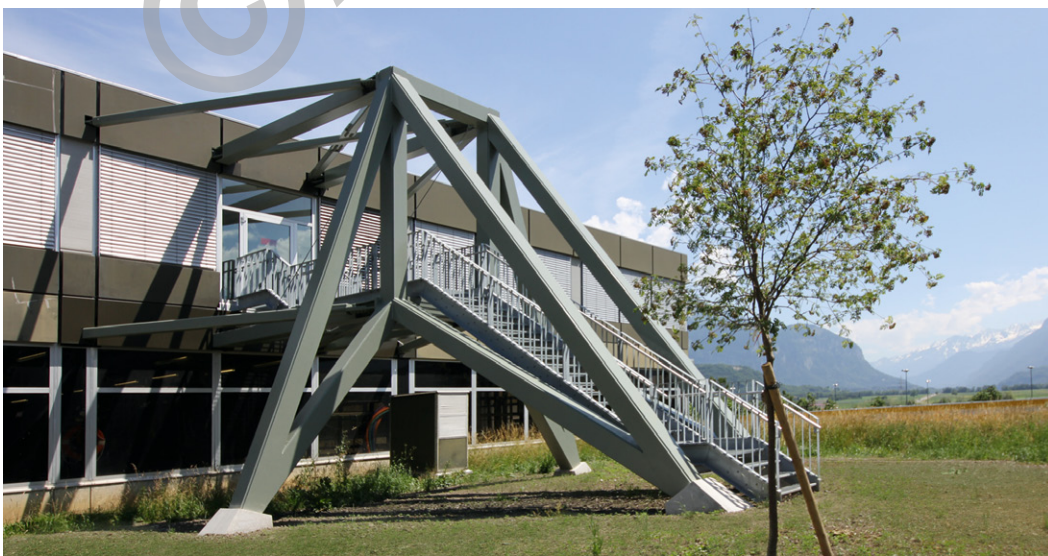
en croix. Mais ce système n'est pas praticable au niveau des classes où les renforts obstrueraient les fenêtres. Pour parer cette difficulté, les responsables du projet ont choisi d'exporter des contreventements verticaux à l'extérieur des bâtiments. Pour cela, le système statique destiné à assurer la stabilité globale de l'ouvrage vis-à-vis des effets horizontaux a été prévu au niveau des issues de secours existantes ou à créer et à l'endroit de l'entrée principale. Ces contreventements sont reliés horizontalement par les toitures et les planchers existants pour leur assurer une rigidité suffisante.

La commune d'Ollon a donc mandaté un architecte et un ingénieur civil pour étudier les mesures parasismiques qui s'imposent. Les propositions qui en résultent abordent le problème dans sa globalité, même si les mesures destinées à la protection du bâtiment abritant piscine et salle de gymnastique sont largement prioritaires. Le renforcement des autres corps de bâtiment fera l'objet de phases ultérieures s'inscrivant dans un plan plus large. Les structures porteuses du système CROCS sont constituées de cadres en acier auto-stables. Le renforcement parasismique consiste à doubler les éléments porteurs verticaux par des croix de Saint-André disposées entre les éléments porteurs et de relier ces éléments - par paires, à l'horizontale et transversalement - par un réseau réticulé de poutres et de diagonales disposées
