**SITUATION / PROGRAMME**
**Refonte générale des surfaces et installations.**

**PROJET**

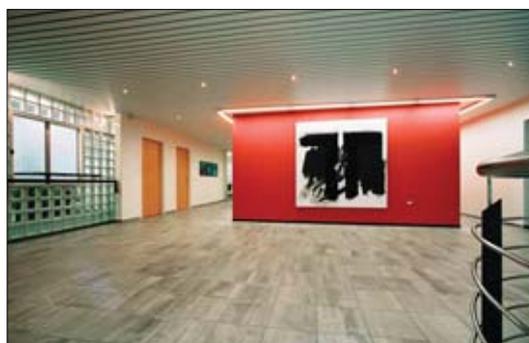
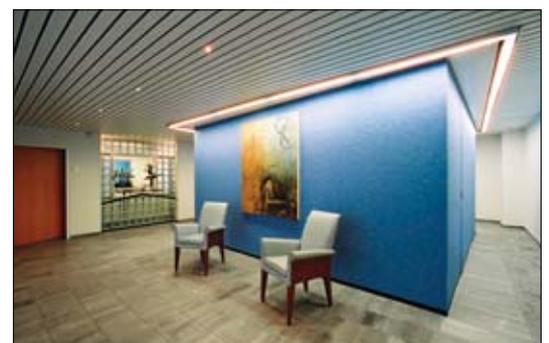
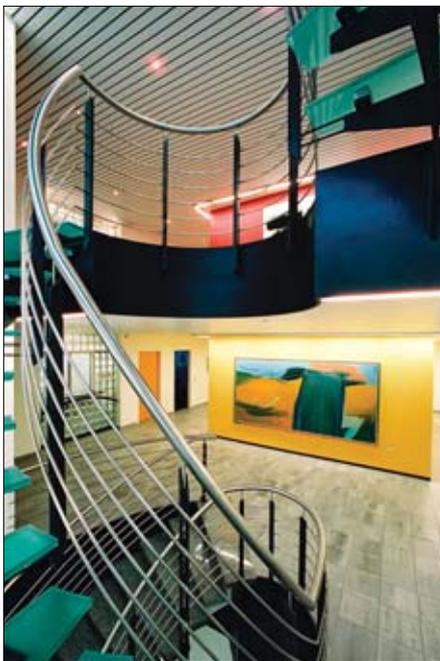
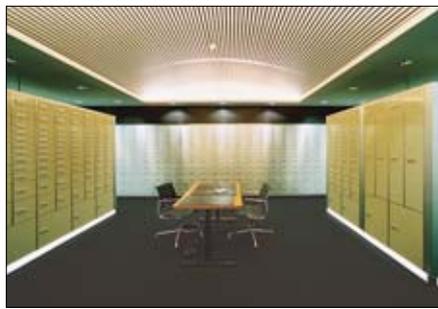
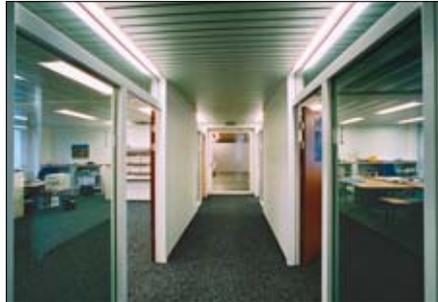
*Luminosité et clarté du dispositif d'ensemble concourent à rendre homogènes des éléments de nature parfois hétéroclite.*
