Coordonnées
Rue de Champ-Fleuri 6 à 22
1022 Chavannes-près-Renens

SITUATION - PROGRAMME

PROJET

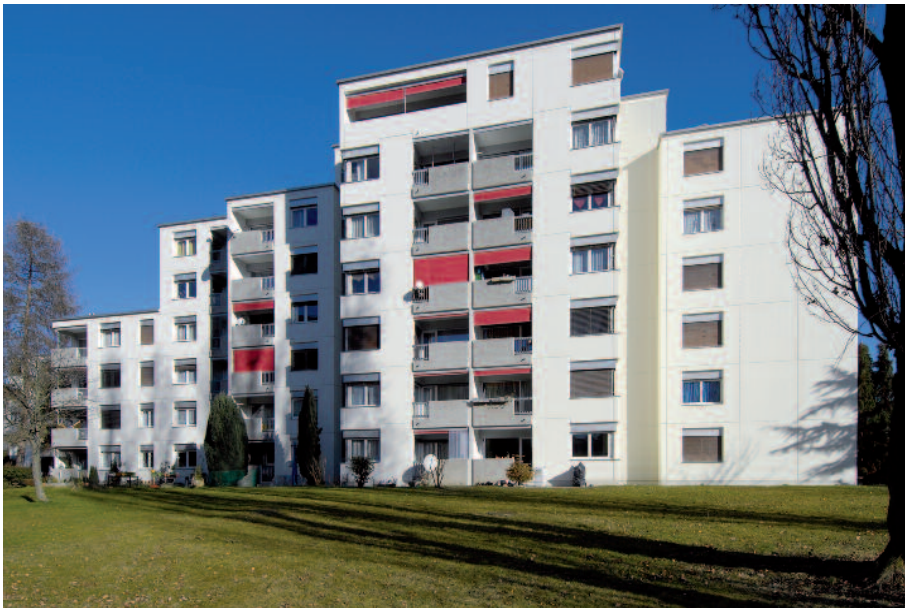
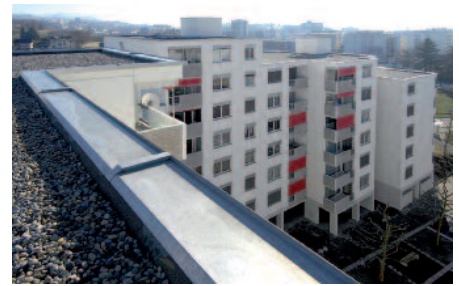
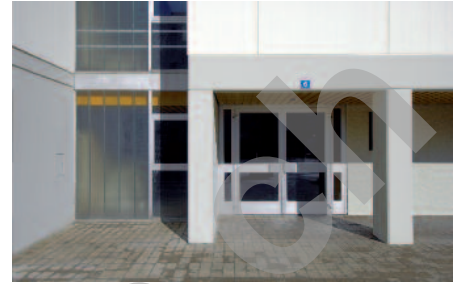
Photos

Grand ensemble locatif et confort de vie développé: les bâtiments de Champ-Fleuri remis à niveau sur les plans technique et fonctionnel assurent un habitat de bonne qualité.
