**Coordonnées**  
Rue de Champ-Fleuri 6 à 22  
1022 Chavannes-près-Renens

### SITUATION - PROGRAMME

## PROJET

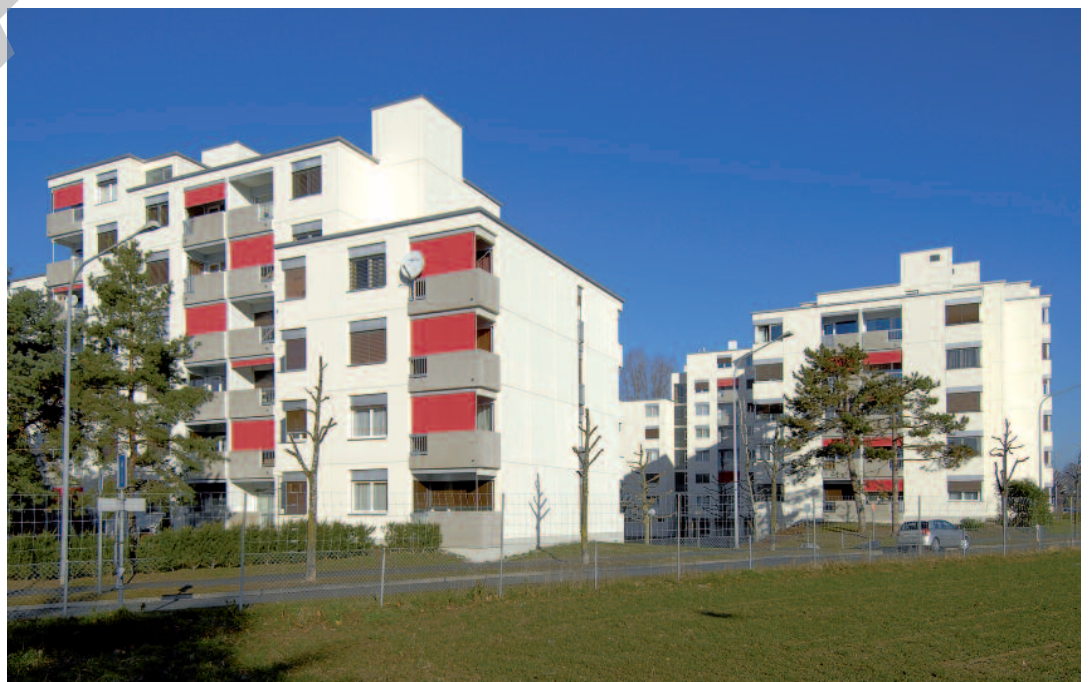
### Photos

*Grand ensemble locatif et confort de vie développé: les bâtiments de Champ-Fleuri remis à niveau sur les plans technique et fonctionnel assurent un habitat de bonne qualité.*
