Avenue Grand-Champsec 30
1950 Sion

Réalisation 2012 - 2013

**SITUATION / CONCEPT**

PROJET**Des vues diagonales qui ouvrent le mall sur le paysage alentour.**

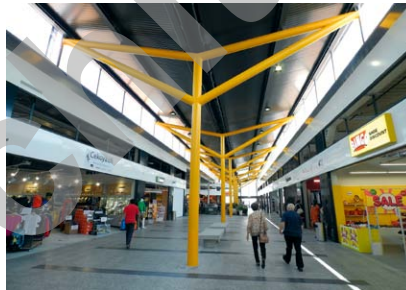
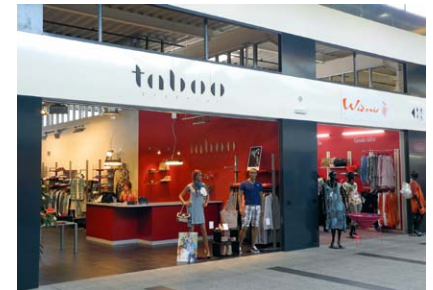
Photos

La particularité du projet tient dans sa "rue centrale" couverte qui traverse le mall et dessert les diverses enseignes commerciales.

La rue centrale, de 100 mètres de long, est ponctuée d'une dizaine de fermes métalliques appuyées au sol en un seul point. Ce qui permet de vitrer entièrement les façades d'entrée et les parties entre la toiture et les façades intérieures des deux bâtiments. Ceci, toujours dans un souci d'amener un maximum de lumière naturelle et d'offrir plus de confort et de vues sur l'extérieur autant pour les employés que pour la clientèle.
