PARC DE LA ROUVRAIE 14-16

ASSAINISSEMENT DE L'ENVELOPPE EXTERIEURE ET TRAVAUX DE CHAUFFERIE

LAUSANNE - VD

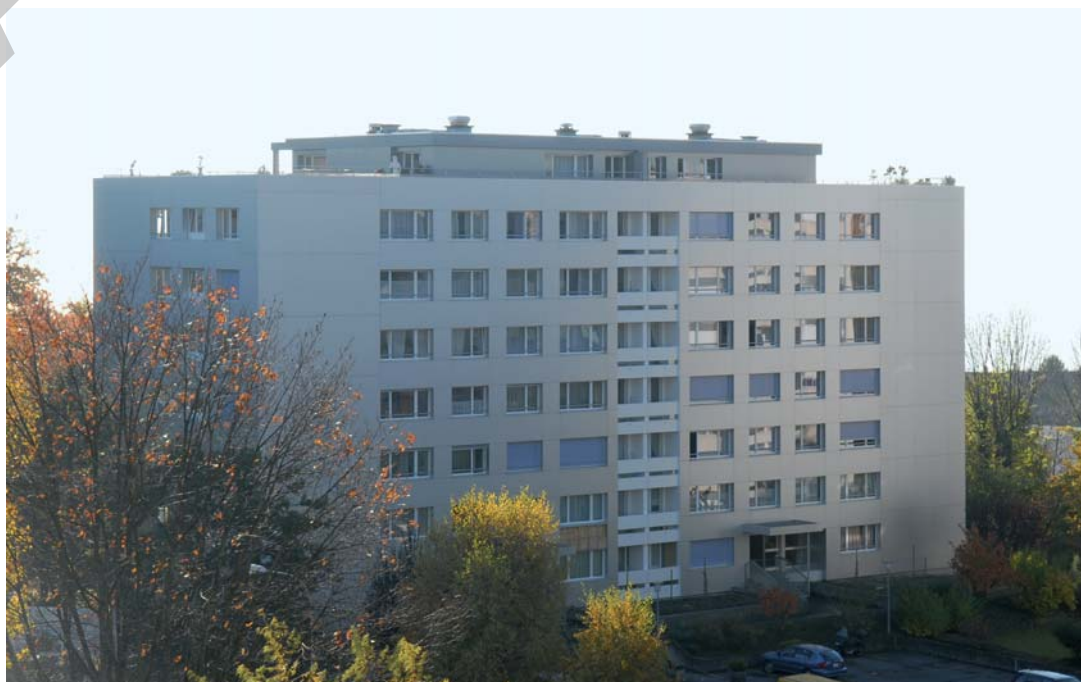
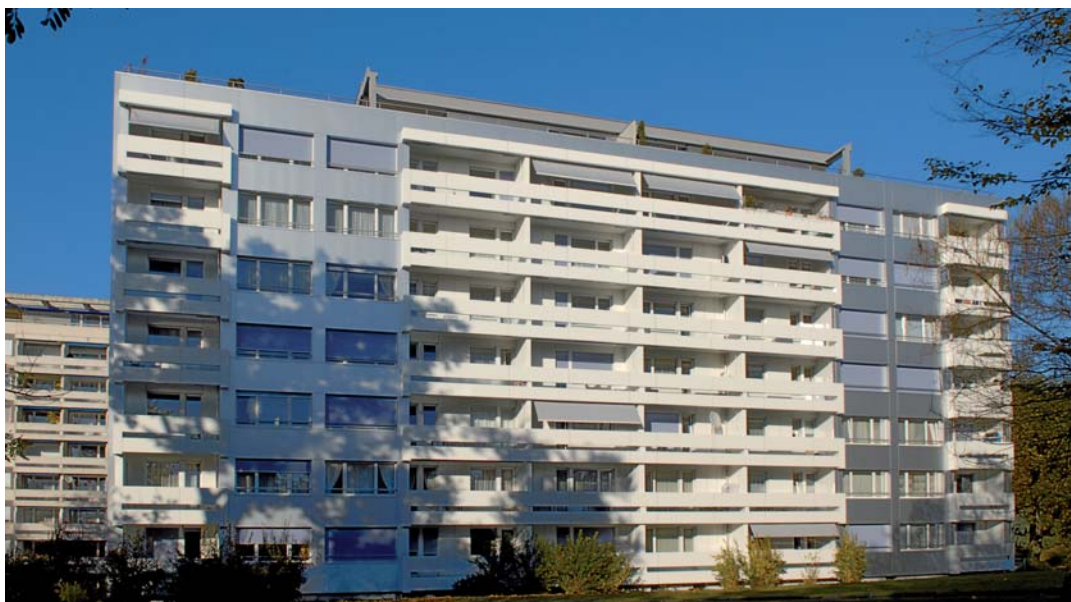
Photos

L'enveloppe totalement restaurée permet à la fois l'amélioration du bilan énergétique et celle de l'image du bâtiment.
