SITUATION/PROGRAMME

Redistribution et rénovation des volumes existants. Le bâtiment, une ancienne ferme de la campagne genevoise, sise en zone agricole, comprenait initialement les logements et communs ainsi qu'un café qui restait un lieu fréquenté dans cette commune voisine de la frontière. Fermé et à l'abandon depuis plusieurs années, le bâtiment présentait un état de dégradation très avancé.

PROJET

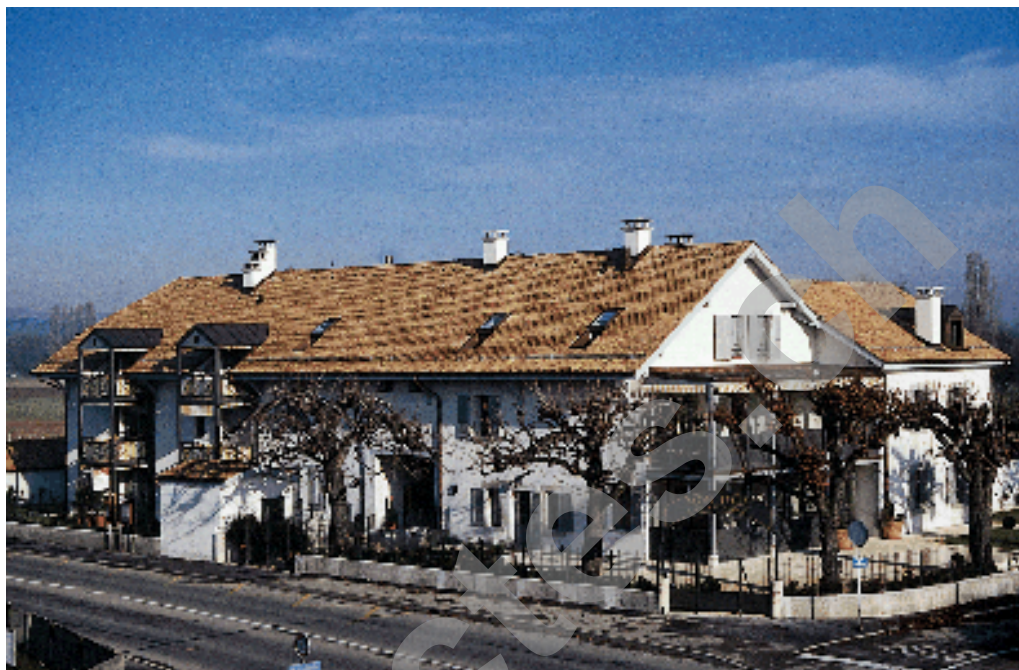
1. Vue côté rue
2. Vue côté jardin
3. Vue d'ensemble des bâtiments, avant l'intervention d'Unirenova.
