# CHEMIN DE LA PLAGE 6A ET B

RÉNOVATION DE L'ENVELOPPE DES BÂTIMENTS

St-Blaise - NE

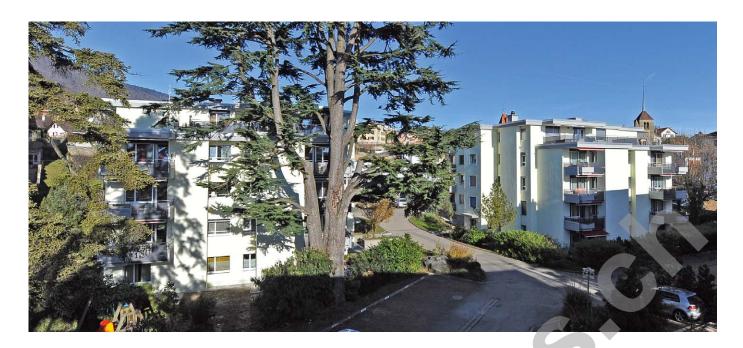
Pour réaliser le programme de mesures d'économies énergétiques, l'ensemble de l'enveloppe a été refaite. Les façades sont dotées d'une isolation périphérique qui réalise l'enveloppement complet de l'immeuble. Un crépi synthétique fin est appliqué sur l'isolation, les vitrages originaux étant remplacés par des fenêtres en PVC cadre rénovation à triples verres isolants qui garantissent un excellent coefficient de performance énergétique, diminuant par ailleurs le nombre de vantaux et donc de montants. Cette mesure permet de pallier la perte de surface due à l'isolation des embrasures, garantissant ainsi un vide de lumière sensiblement équivalent.

En toiture, la dalle de couverture est recouverte d'un complexe isolant-étanche moderne, offrant une bonne performance thermique. Les balcons sont mis aux normes, notamment par rehaussement des balustrades et remplacement des verres fumés par un grillage métallique offrant à la fois luminosité et privacité. A l'intérieur, les entrées et paliers communs reçoivent un nouveau carrelage anthracite et de nouveaux garde-corps rappelant les balustrades de balcons. Les portes des logements sont remplacées pour
