Société Coopérative
Migros Vaud
Chemin du Dévent
1024 Ecublens

En Felezin
1032 Romanel-sur-Lausanne

Conception 2010

Réalisation 2011 - 2014

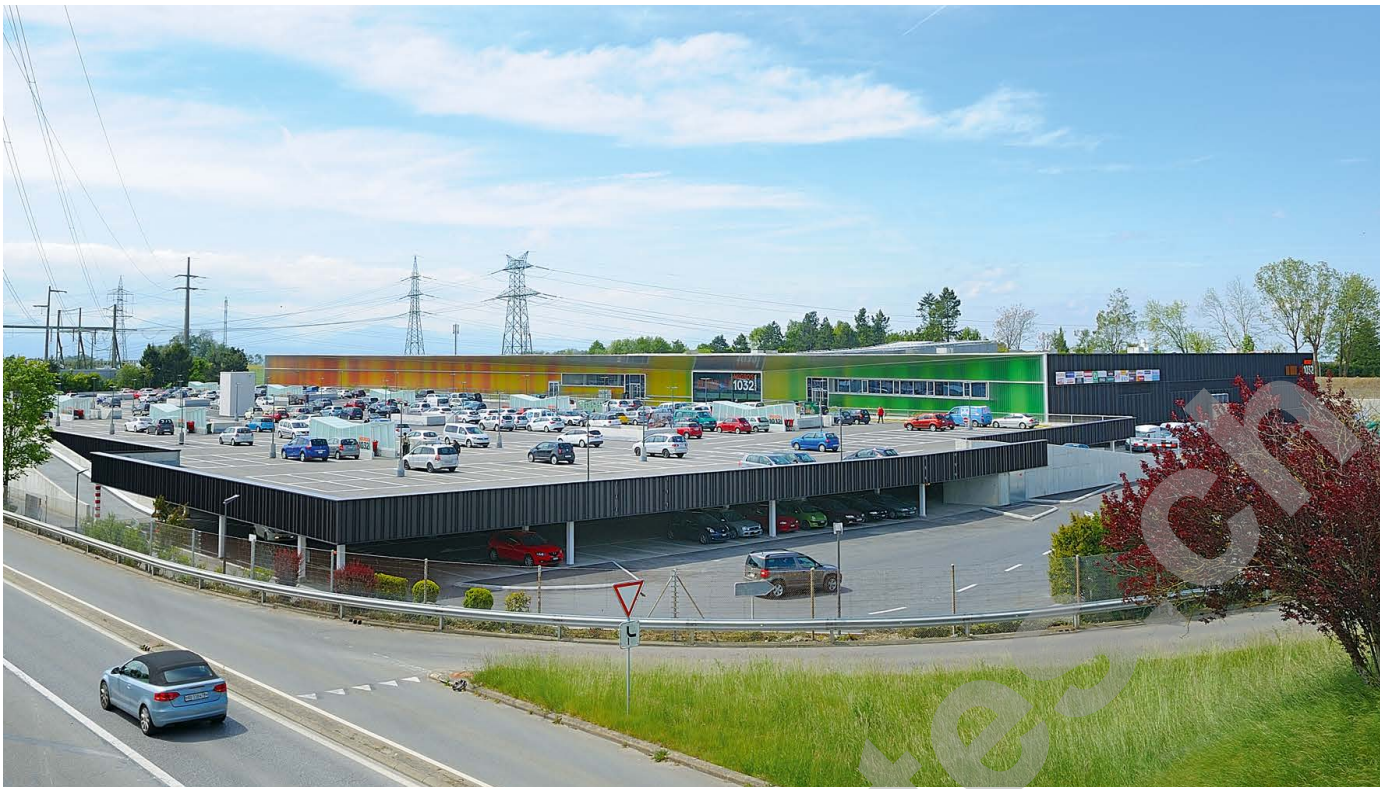
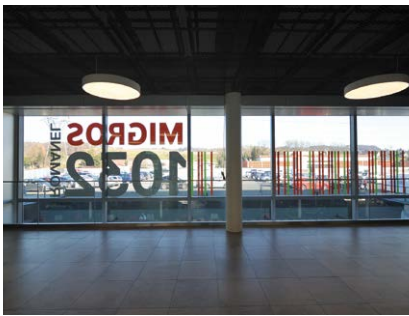
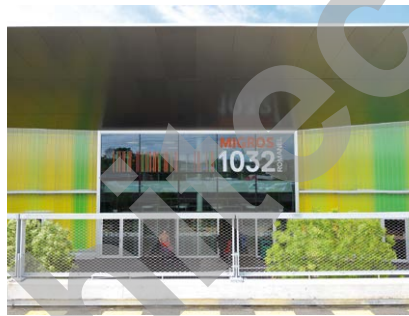
Photos

Animation et couleurs vives redonnent un attrait indéniable à l'un des premiers centres commerciaux de périphérie.
