# CHEMIN DES PEPINIÈRES 7

REHABILITATION - RENENS - VD

Conception 1999

Réalisation Octobre 2000  
à Mars 2001

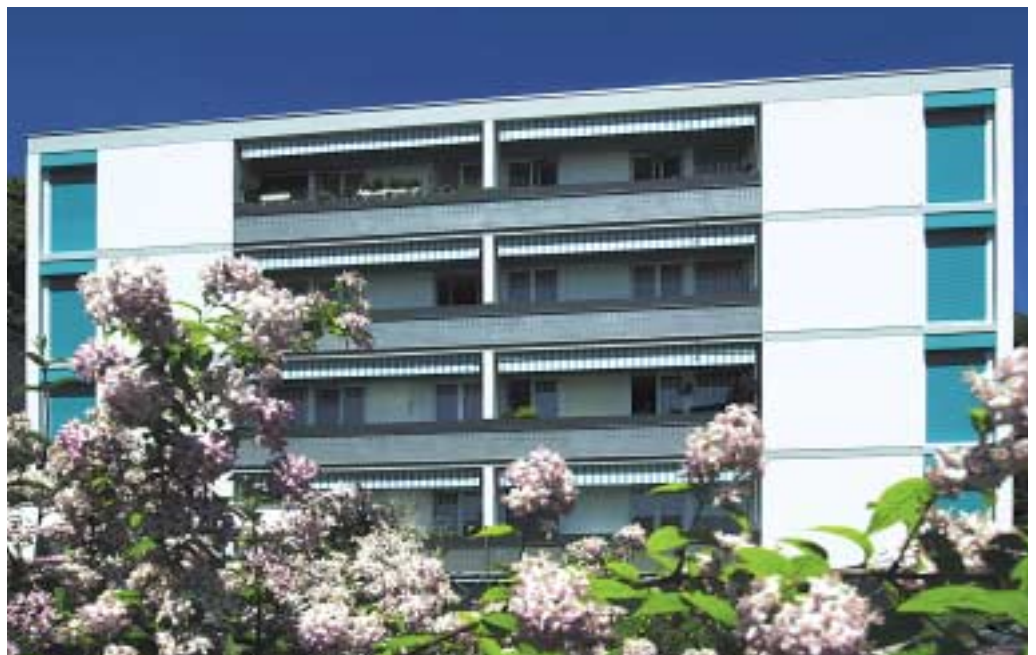
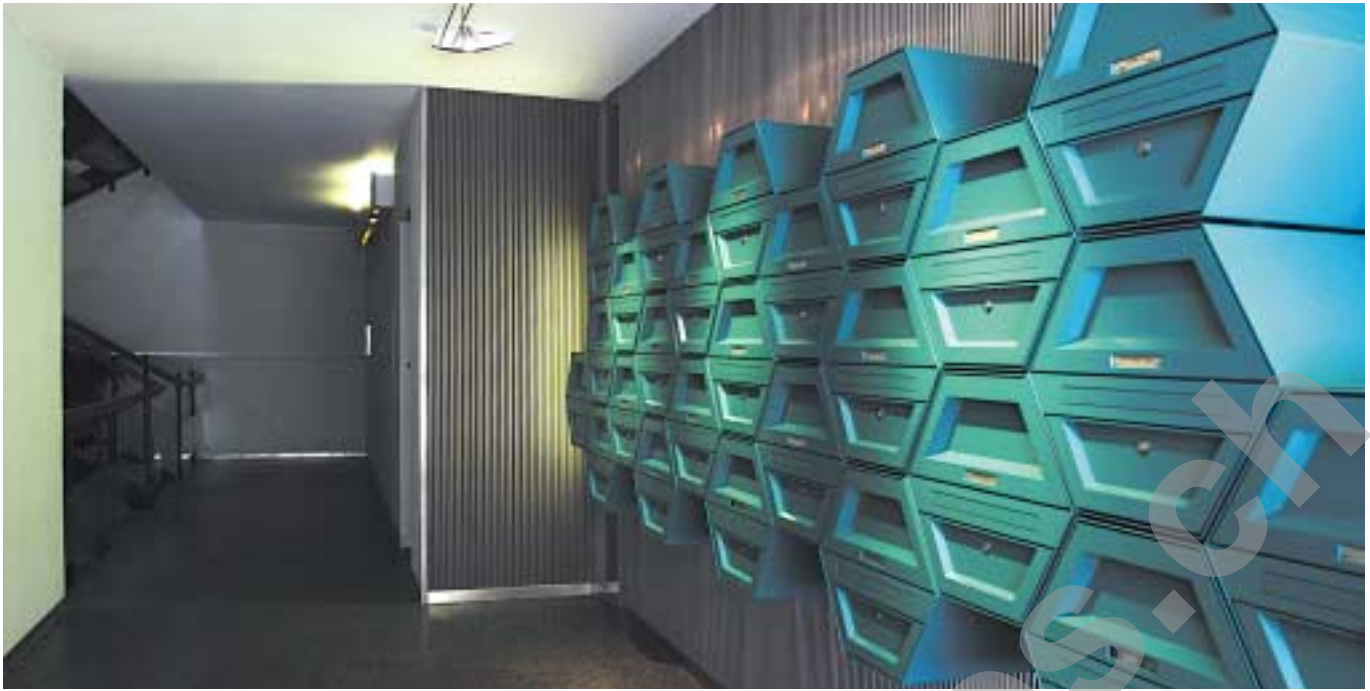
Le bâtiment remis en valeur, après une opération de rajeunissement rapidement conduite. 2

Ces mesures sont complétées par l'adoption de vitrages isolants, conçus spécialement pour la rénovation, montés sur des cadres en PVC. La toiture plate est pourvue d'une étanchéité bicouche au bitume élastomère. Sur les balcons, on trouve de nou-

velles toiles de tentes et l'étanchéité en résine a été refaite. Les portes de garages et les stores sont remplacés.

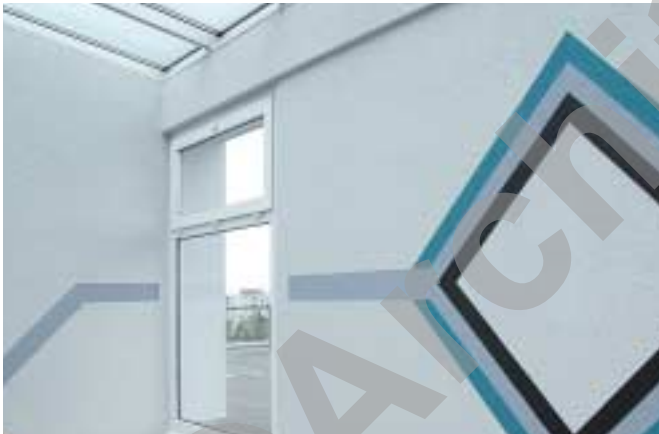
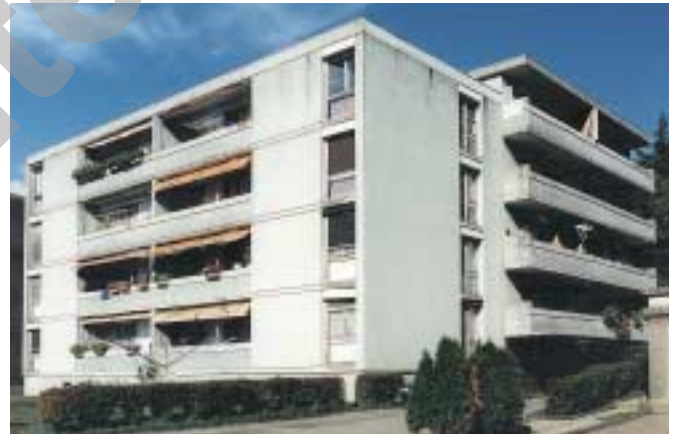
Avant rénovation

L'importante carbonatation du béton en façades, ainsi que des infiltrations d'eau ont dicté un programme d'intervention visant à redonner au bâtiment des propriétés d'isolation et d'étanchéité conformes aux standards actuels,

Trois points principaux d'intervention caractérisent la mise en œuvre du projet : la réfection complète des façades et le traitement de la carbonatation, la pose de tôles inox sur les parapets des balcons et le remplacement de la verrière et finalement la rénovation du hall d'entrée et de la cage d'escaliers.
