# IMMEUBLE PLACE DE CORNAVIN 4

GENÈVE - GE

**Restauration complète et modernisation d'un bâtiment protégé.** Adresse représentative à Genève, la place Cornavin, que borde la gare CFF et à partir de laquelle les quartiers de la Rive droite se sont développés aux 19ème et 20ème siècles, comprend des constructions historiques intéressantes. C'est notamment le cas du n° 4, qui constitue un exemple de l'architecture urbaine genevoise à la fin du 19ème siècle.

### Reprise partielle des structures et maintien de la typologie générale.

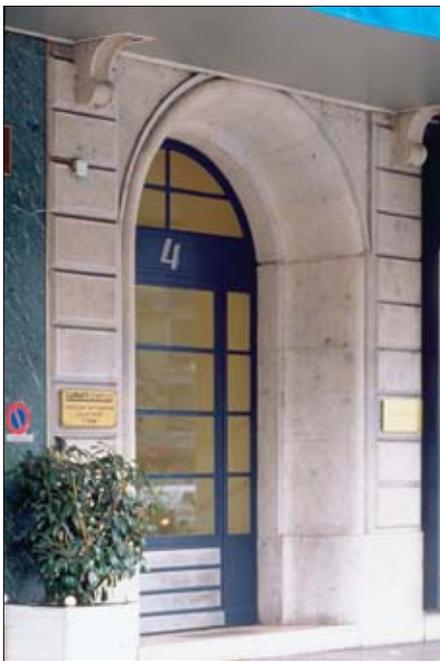
*Réfections et réaménagements de toutes natures ne nuisent en aucun cas à la qualité originale du bâtiment.*

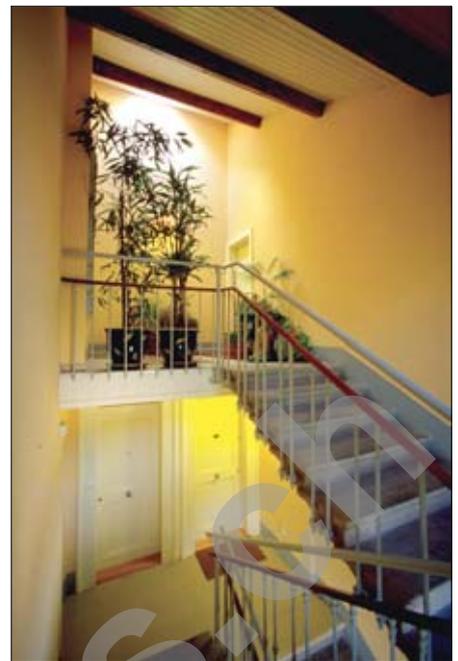
Parquets existants en bois et plafonds en plâtre incluant les traditionnelles corniches travaillées, sont restaurés dans le respect de leur nature originale, tandis que les murs, sous-couche et peintures de revêtements sont entièrement refaits.
